**Salgsobjekt:** Enebolig  
**Eierform:** Eiet  
**Byggeår:** 1998  
**BRA-i/BRA Total** 224/260 kvm  
**Tomtstr.:** 667.1 m<sup>2</sup>  
**Soverom:** 6  
**Antall rom:** 9  
**Gnr./bnr.** Gnr. 96, bnr. 452  
**Oppdragsnr.:** 1411250277

# Fantastisk enebolig |Egen leilighet| Vakre omgivelser | 6 sov | Solrik utestue| Nytt spa-rom| Ettertraktet

# Tilstandsrapport

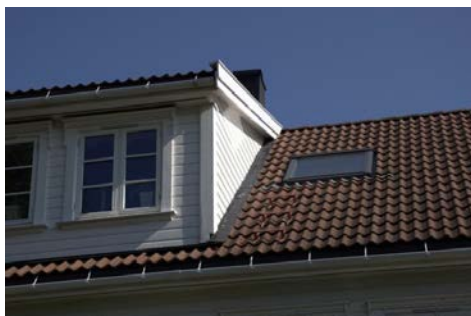
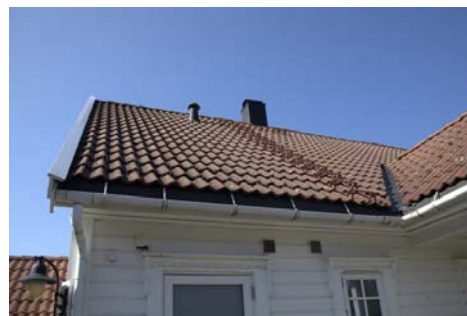
### TO 2 Nedløp og beslag

Taknedløp og renner i metall. 3 nedløp går i lukket rør i bakken. Eier opplyser om at det er lagt i rør under plenen og til skråning på tomten. Det andre røret går ned på terrenget. Stigtrinn til pipen er montert. Det er ikke montert snøfangere på taket. (Det var ikke krav til snøfangere når huset ble bygget). Men det anbefales å montere på grunn av sikkerhet.

- Det er ikke krav om utbedring opp til dagens krav.

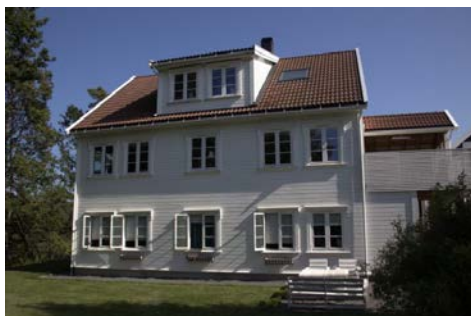
## ! TG 1 Takkonstruksjon/Loft

*Punktet må sees i sammenheng med Taktekking*

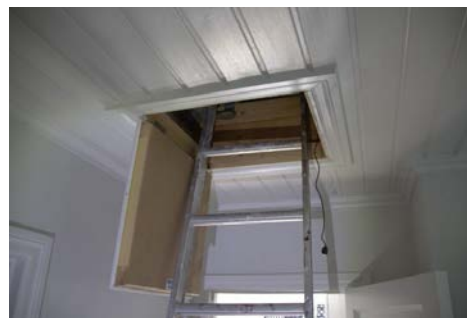
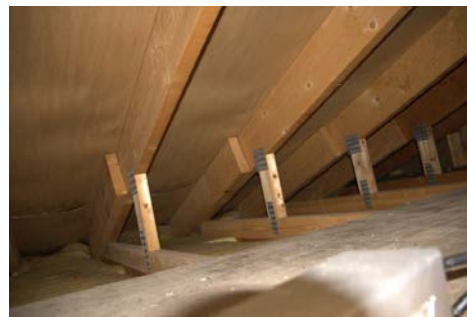
Takkonstruksjon fra byggetiden. Det er synlige luftespalter i takkonstruksjonen. Det anbefales å montere en isolert loftsluke med nedtrekkbar stige. Raftepapp mellom sperrer må noen plasser rettes for å få tilstrekkelig gjennomlufting av loftet. Hele loftet var ikke tilgjengelig for inspeksjon på grunn av liten plass i luke og lite loft. Deler av konstruksjonen ble sjekket i fra kott i skråvegger. Synlige deler så ok ut.

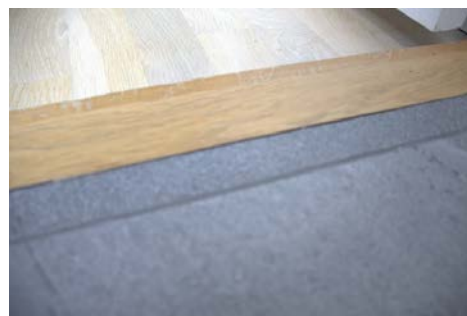
Det er ikke laget oppkant ved døren.

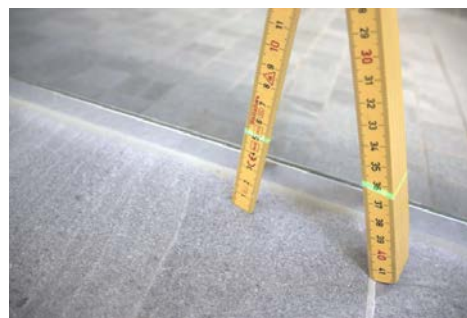
Men det er fall innover i rommet.

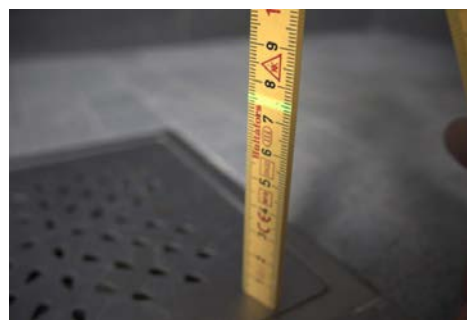
Det er laget nedsenket gulv i dusjsone (brukssone).

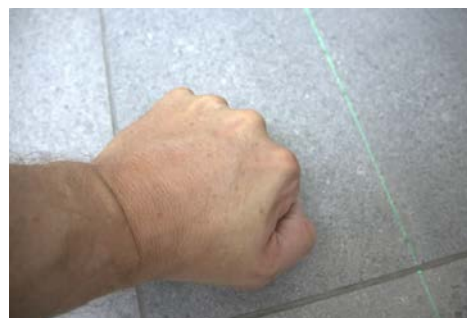
Det var flis med "bom" innforbi døren. Så lenge det ikke er noen sprekker eller knekk er det ok.

Bom under flis. Ingen sprekker eller knekk.

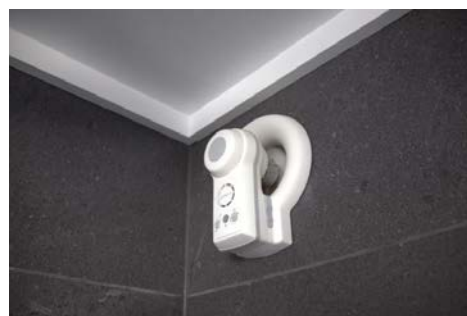
### TG 0 Tilliggende konstruksjoner våtrom

Det er boret hull i motstående rom til våtrom. Målt med fuktmåler og pigger inne i veggen. Det var mindre enn 6 V%. Tørt.

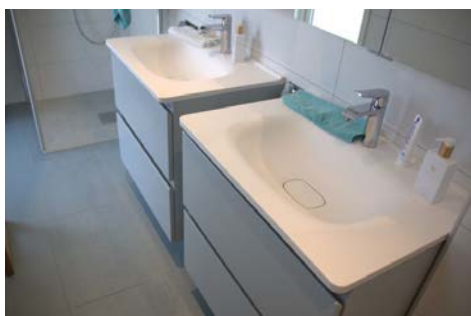
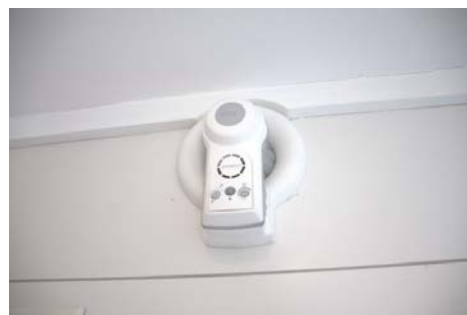
### ! TG 1 Tilliggende konstruksjoner våtrom

Det er ikke laget hull i tilliggende vegg mot dusjen. Våtsone ligger mot yttervegg. Våtsone ligger mot annet våtrom. Det ble fuktsøkt inne i rommet uten å finne unormale verdier.

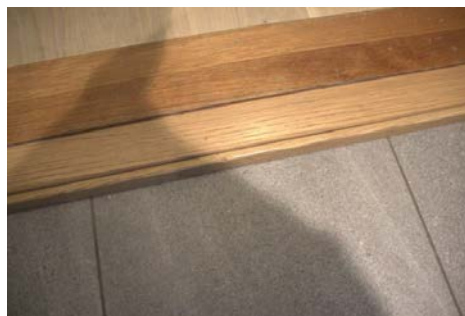
## 1. ETASJE > VASKEROM

### ! TG 1 Sluk, membran og tettesjikt

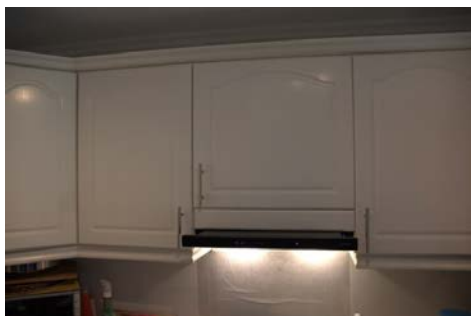
## UNDERETASJE > KJØKKEN

### TG 1 Avtrekk

Testet kjøkkenviften. Den trakk luften ut.

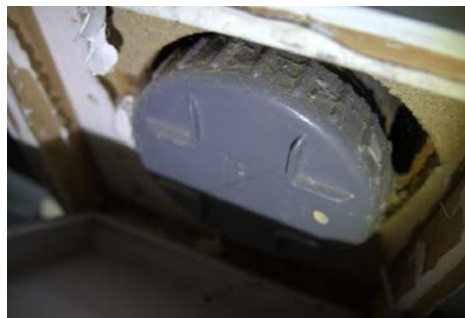
### TG 1 Ventilasjon

Ventilasjon fra elektrisk vifte i kjøkken og bad. Lufting fra ventil og vinduer.

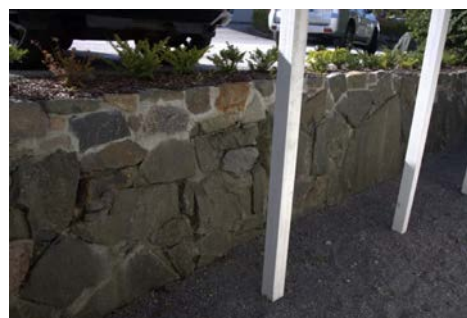
## ! TG 0 Terrenghold

Boligen er bygget i terrenget. Skrånende terreng på tomten. Ser ut som terreng er lagt vekk i fra grunnmuren.

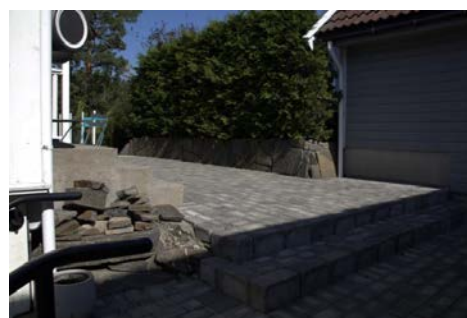
## ! TG 1 Utvendige vann- og avløpsledninger

Det ble ikke fremlagt noen papirer eller informasjon om utvendige rør. Vann og avløpsrør i fra byggetiden. En kontroll med kamera av utvendige avløpsrør anbefales.

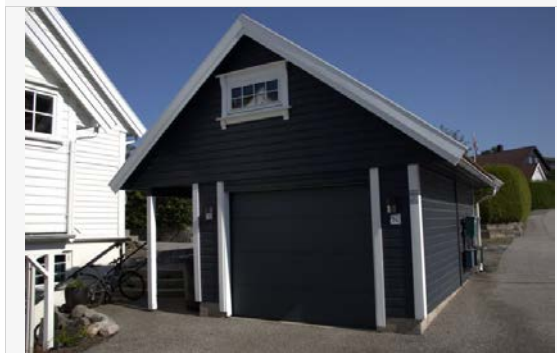
## Garasje

Det er drenert rundt garasjen. Men det kan komme inn litt fukt innerst i garasjen under muren. (Se bilde).

TG: 2 dør som tar i karmen. Litt fukt ned langs gulv bakvegg kan forekomme.

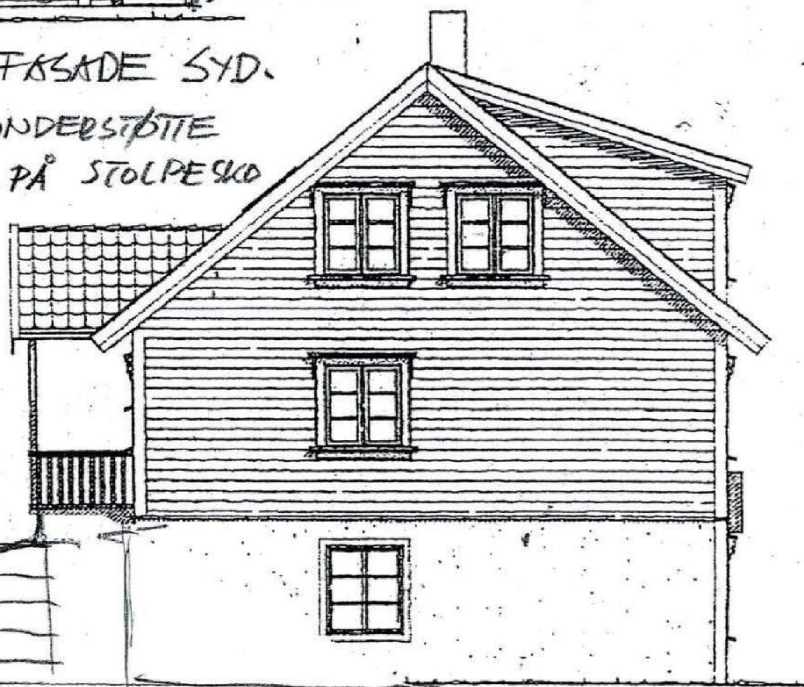
TEGN. 2.  
TILBYGG UTSTUE  
ROY HANGELAND  
MORILDV. 25. FASADER - SNITT  
ARK. H. DUL. 908 65696

OPPRISS FASADE SYD.  
NY VERANDA UNDERSTØTTE  
AV SPILER. PÅ STOLPESKO
