Ove Ramms gate 17, 1606 FREDRIKSTAD

**Stor og innholdsrik eiendom på  
attraktive Cicignon – 4 boenheter,  
utsikt mot elven og stort potensial**

# Tilstandsrapport

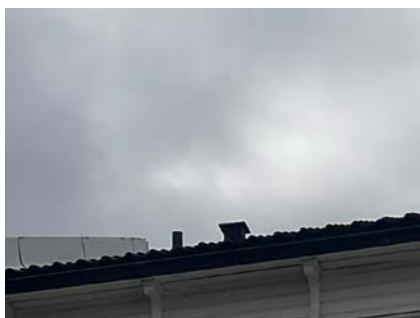
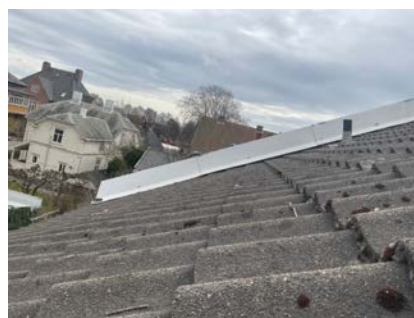
### Nedløp og beslag

Takrenner og nedløp av plastbelagt stål.

- Det mangler snøfangere på hele eller deler av taket, men det var ikke krav om dette på byggemeldingstidspunktet.
- Mer enn halvparten av forventet brukstid er passert på renner/nedløp/beslag.
- Takrenner har punktvis lekkasjer.

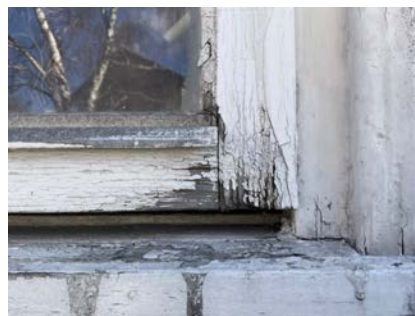
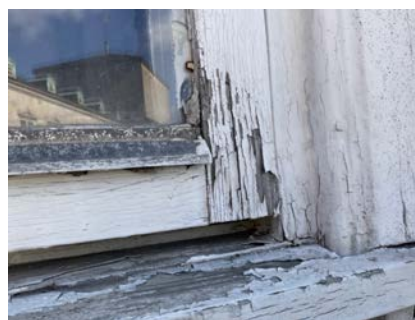
## TG 2 Dører

Ytterdører i tre.

- Karmene i dører er værslitte utvendig og det er sprekker i trevirket.

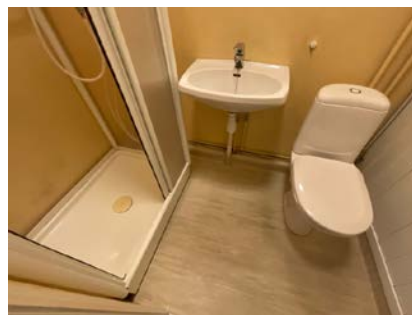
## LEILIGHET 2 - 1. ETASJE. H0102 > BAD

Utenpåliggende rørlegg og hulltaking ikke fysisk mulig.

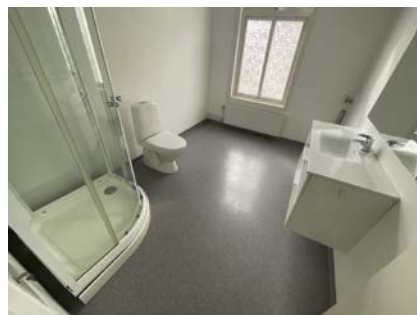
LEILIGHET 4 - 2. ETASJE. H0202 > BAD/VASKEROM

- Det er påvist at overflater har noe skader.

- Det må foretas lokal utbedring.

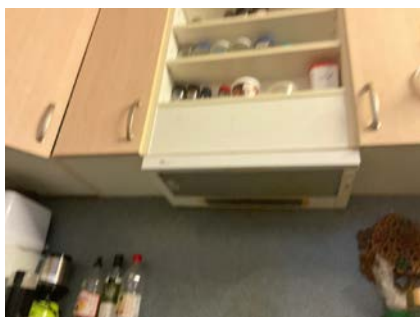
LEILIGHET 2 - 1. ETASJE. H0102 > KJØKKEN

## TG 2 Overflater og innredning

- Det er påvist at overflater har noe skader.

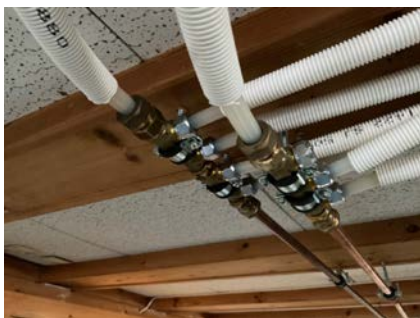
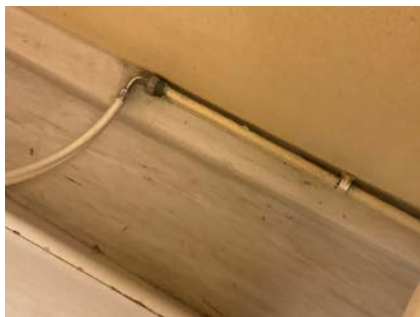
## TG 2 Avløpsrør

Avløpsrør av plast.

- Det er ikke behov for utbedringstiltak siden anlegget fungerer i dag, men ut ifra alder kan skader plutselig oppstå på eldre anlegg.
- I forbindelse med oppgradering av våtrom vil det være naturlig med utskifting av rør.

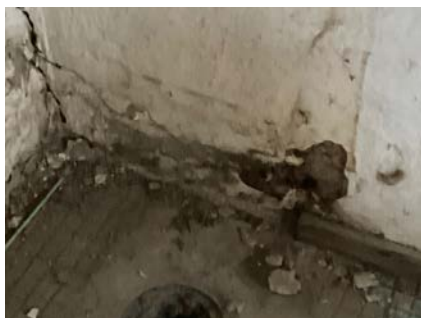
## TG 2 Grunnmur og fundamenter

Grunnmur av granitt/naturstein.

- Lokal utbedring må utføres.

Tilstanden må overvåkes.
