Ove Ramms gate 17, 1606 FREDRIKSTAD

**Stor og innholdsrik eiendom på  
attraktive Cicignon – 4 boenheter,  
utsikt mot elven og stort potensial**

# Tilstandsrapport

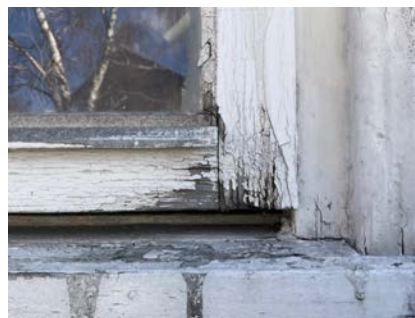
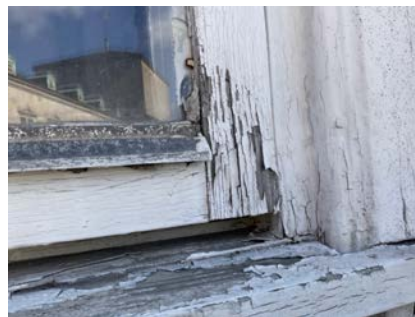
## TG 2 Dører

Ytterdører i tre.

- Karmene i dører er værslitte utvendig og det er sprekker i treverket.

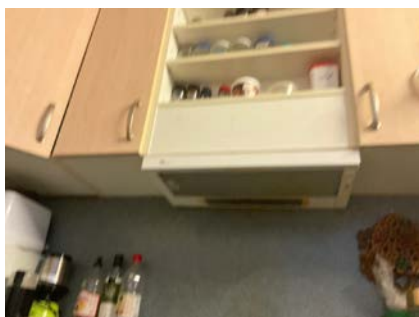
LEILIGHET 2 - 1. ETASJE. H0102 > KJØKKEN

## TG 2 Overflater og innredning

- Det er påvist at overflater har noe skader.

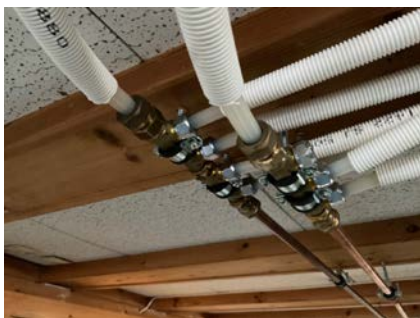
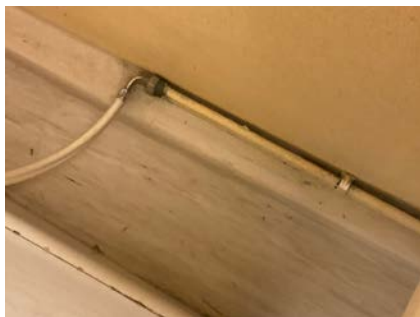
## TG 2 Avløpsrør

Avløpsrør av plast.

- Det er ikke behov for utbedringstiltak siden anlegget fungerer i dag, men ut ifra alder kan skader plutselig oppstå på eldre anlegg.
- I forbindelse med oppgradering av våtrom vil det være naturlig med utskifting av rør.
