Buvikstranda 13, 1622 GRESSVIK

**Sjarmerende familiehytte med 5  
soverom og gangavstand til sjøen  
– perfekt for storfamilien**

**Salgsobjekt:** Fritidseiendom  
**Eierform:** Eiet  
**Byggeår:** 1942  
**BRA-i/BRA Total** 145/153 kvm  
**Tomtstr.:** 1759 m<sup>2</sup>  
**Soverom:** 5  
**Gnr./bnr.** Gnr. 66, bnr. 172  
Gnr. 66, bnr. 163  
**Oppdragsnr.:** 1111250079

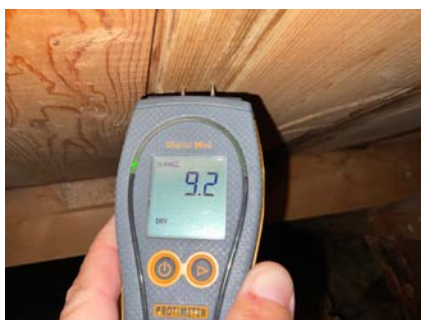
## TG 2 Vinduer

Vinduer med rammer og karmene i tre med og uten isolerglass med ukjent høy alder.

- Karmene i vinduer er slitte og det er sprekker i trevirket.

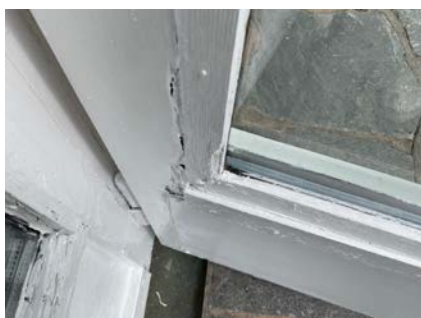
## TG 2 Balkonger, terrasser og rom under balkonger

Veranda på 44 kvm.

- Det er ikke krav om utbedring av rekkverkshøyde opp til dagens forskriftskrav.

Kostnadsestimat: Ingen umiddelbar kostnad

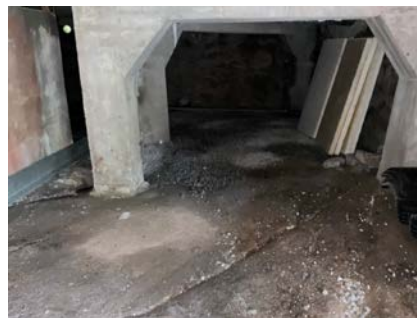
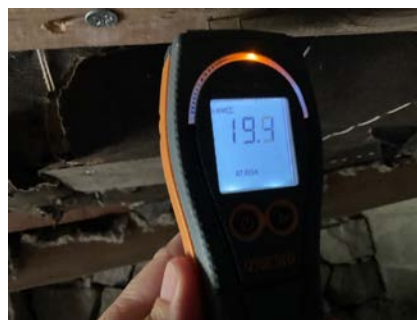
Det er stedvis montert fuktsperre til grunn.

- Det er manglende fuktsperre på bakken.

Det mangler fuktsperre stedvis.

- Fuktsperre på bakken bør etableres.

Krypjkjeller vurderes å ha normal tilstand på befaringsdagen, dog bør fuktsperre monteres i hele krypjkjeller for å hindre/ redusere fukt og damp. Det vil også antatt bedre verdier i etasjeskillere om det blir montert alle steder.

Tilstanden må forøvrig alltid overvåkes i en krypjkjeller og spesielt ved store nedbørsmengder. En krypjkjeller er betegnet som en risikokonstruksjon.

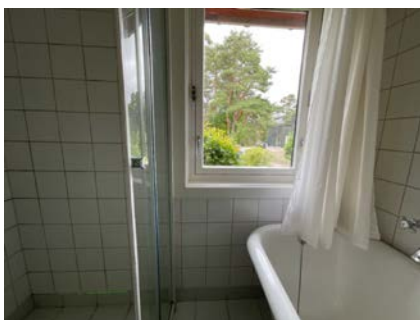
### 1. ETASJE > BAD/VASKEROM

#### 1 TG 2 Overflater Gulv

- Andre tiltak:

Lokal utbedring. Rommet har forøvrig en alder som tilsier at det bør oppgraderes innen rimelig tid.

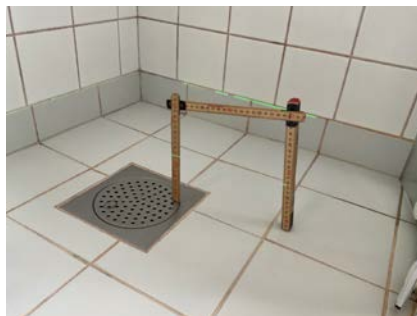
### 1. ETASJE > BAD/VASKEROM

#### 1 TG 2 Sluk, membran og tettesjikt

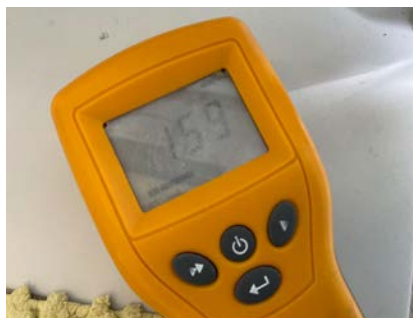
Fuktmåler viser normale verdier.

- Sluket må sjekkes og rengjøres jevnlig.
- Eldre sluk av plast er ofte utsatt for lekkasjer og særlig i overganger. Eventuelle lekkasjer kan medføre fuktskader på tiliggende konstruksjoner.
- Det er viktig å merke seg at levetiden til en membran varierer basert på kvalitet, installasjon og bruk. Eldre membraner kan bli sprø og sprekke opp, noe som fører til at de mister sin vanntettende funksjon. Dette kan resultere i vannlekkasjer gjennom vegger og gulv og fuktskader.

Det anbefales på et generelt grunnlag å montere dusjkabinett på våtrom som er over 10 år for å minske vannbelastningen på rommet.

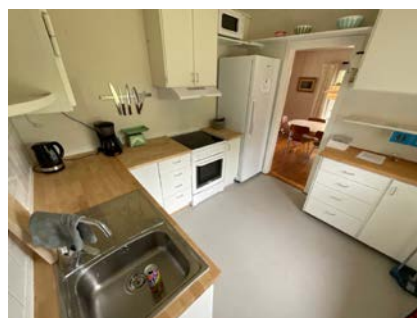
## 1. ETASJE > KJØKKEN

### TG 2 Avtrekk

Kostnadsestimat: Under 10 000

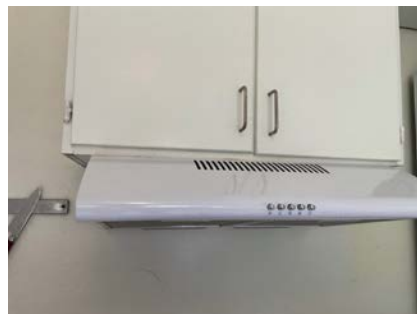
- Det er avvik:

Ikke nødvendig med tiltak da den fungerer i dag, men grunnet alder kan skader plutselig oppstå.

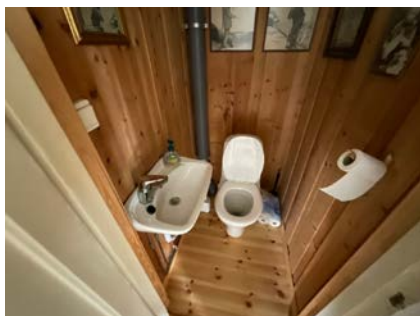
## TEKNISKE INSTALLASJONER

### TG 2 Vannledninger

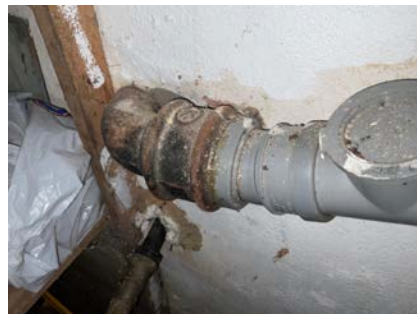
### TG 2 Avløpsrør

Avløpsrør av plast og støpejern.

- Det er ikke behov for utbedringstiltak siden anlegget fungerer i dag, men ut ifra alder kan skader plutselig oppstå på eldre anlegg.
- Eldre avløpsrør har blant annet større sannsynlighet for lekkasjer, noe som kan føre til omfattende og kostbare vannskader i boliger.
