Dyrgravveien 9D, 3617 KONGSBERG

**Meget pen og praktisk bolig -  
Perfekt for student eller pendler -  
Buss og butikk i umiddelbar  
nærhet.**

# Tilstandsrapport

## LEILIGHET

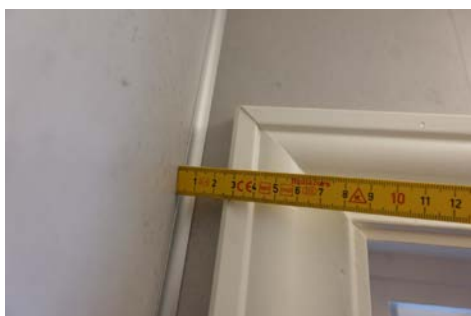
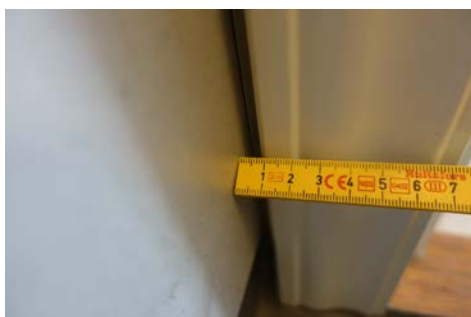
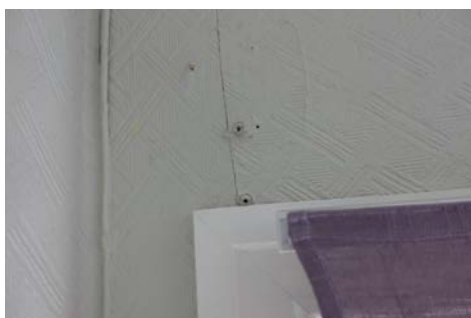
Alle gulvene ble byttet i 2021, vegger og tak i entre ble byttet i 2021, taket i stue/kjøkken ble malt i 2021. Disse oppgraderingene ble gjort grunnet vannlekkasje fra leiligheten i etasjen over.

Det registreres enkelte skader/bruksmerker på overflater.

Konstruksjonen fungerer med skader/bruksmerke da dette kun er kosmetisk. Tiltak vil være å reparere overflater eller skifte de ut. Konstruksjonen fungerer med skjeve vegger. Ytterligere undersøkelser må gjøres for å avdekke grunnen til svikt i gulvet.

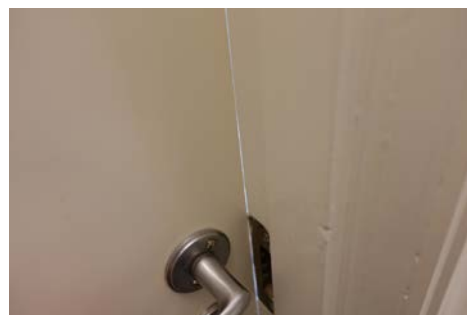
• Det er påvist avvik som tilsier at det bør foretas tiltak på enkelte dører. Døren til badet tar i karm.

• Enkelte dører må justeres.

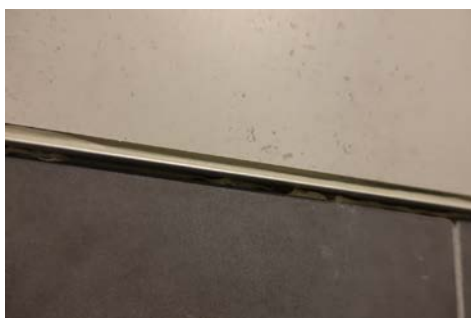
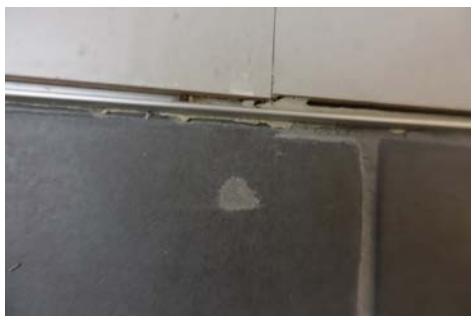
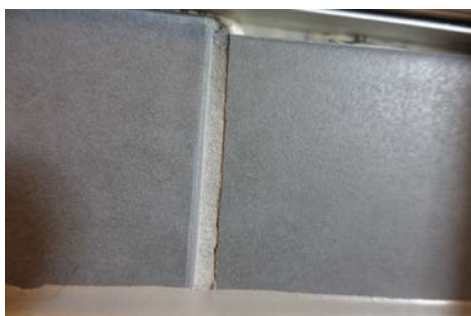
Enkelte plasser mangler det silikon e.l mellom plater og bunnlist og mellom bunnlist og fliser.  
Det registreres riss i fuger på oppkantfliser.

Det må silikoneres/fuges med godkjent tettningsmasse mellom bunnlist og plater og mellom bunnlist og fliser der det mangler .  
Fuger med riss i bør skiftes.

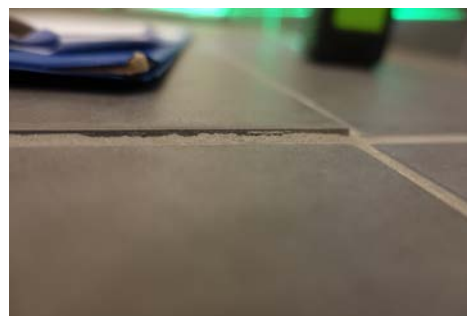
### ! TG 2 Overflater Gulv

- Det er påvist at flisfuger har riss/sprekker.
- Det er påvist at noen fliser har bom (hulrom under).
- Det er påvist avvik i fallforhold til sluk i forhold til krav i forskrift på byggetidspunktet.

- Det er påvist avvik i krav til høydeforskjell/fall-løsning på våtrommet.
- Det er avvik:
- Krav til fall er ikke oppfylt og gulvet er tilnærmet flatt (har ikke motfall).

Gulvet fungerer med at fliser har en noe ujevn overflate.

Det bør etableres en vanntett oppkant ved dørterskelen der membran/tettesjikt går opp på dørterskel. Slik badegulvet er nå, med så lite fall og at det er montert en list på gulvet rundt dusjhjørnet så vill lekkasje vann ved en eventuell lekkasje kunne havne ut i gangen.  
Det må etableres tilgang til sluket for hele badegulvet slik at eventuelt lekkasje vann vil renne til sluk.

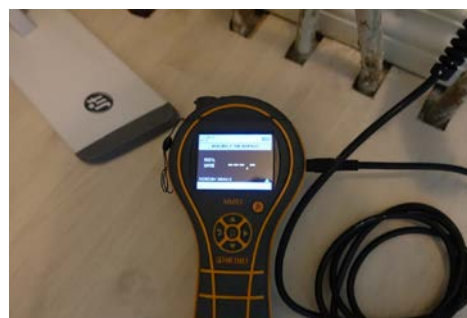
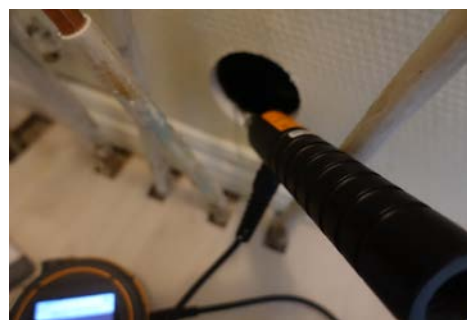
- Det bør etableres tilfredsstillende tilluft til våtrom f.eks. luftespalte ved dør e.l.
- Elektrisk avtrekksvifte bør monteres for å lukke avviket.

Fuktkvotemåling (vekt%) i konstruksjonen ble målt til under 6.

Årstall: 2025 Kilde: Andre opplysninger: Hulltagning er utført av undertegnede.

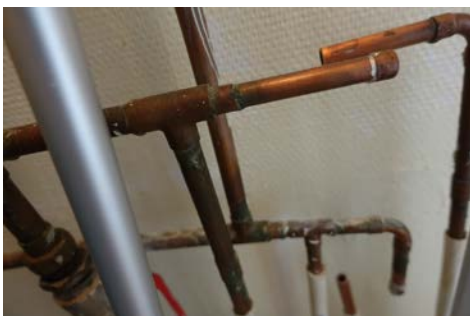
- Tidspunkt for utskifting av vannledninger nærmer seg.

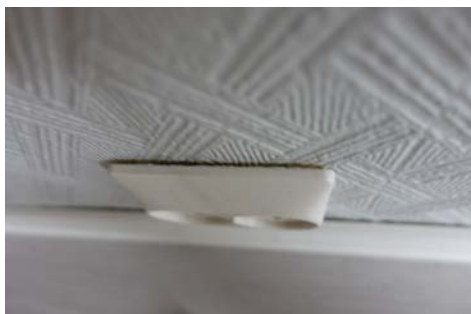
Undertegnede er ikke fagmann på feltet, men på bakgrunn av at det registreres en løs stikkontakt og det ikke foreligger en el-takst så anbefales det en el-takst på anlegget.
