Nøkkelinformasjon

Salgsobjekt: Tomannsbolig
Eierform: Eiet
Byggeår: 1965
BRA-i/BRA Total 91/110 kvm
Soverom: 3
Antall rom: 4
Gnr./bnr. Gnr. 160, bnr. 124
Snr. 1
Oppdragsnr.: 1002240209

Attraktiv halvpart av vertikaldelt tomannsbolig over to plan

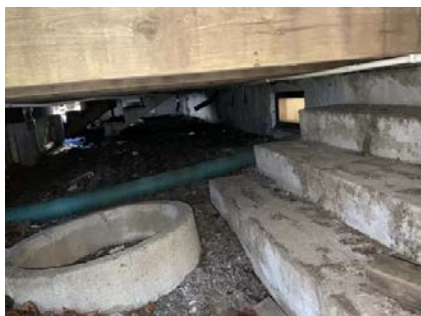
6.1 Drenering

Dreneringen/fuktsikring har nådd en alder som gjør tettheten usikker i tiden som kommer. Normal brukstid for en drenering anslås til å være ca 30 år.

Det ble søkt etter fukt i yttervegger under terreng, det ble ikke observert fukt.

Type grunnmur?	Grunnmur/ringmur
Er det gjennomført arbeider etter opprinnelig byggeår?	Nei
Er det manglende fuktsikring i form av grunnmursplast på grunnmur, eller er det ut fra alder grunn til å anta at dette mangler?	Ja
Har drenering nådd en alder som gir økt risiko for skader eller følgeskader?	Ja
Er det ved innvendig inspeksjon registrert symptom på nedsatt funksjon eller funksjonssvikt?	Nei
Er bygningen utsatt for tilsig av overflatevann (terrengfall inn mot boligen)?	Nei
Er kontrollert bortledning av vann fra taknedløp ved grunnmur mangelfull?	Ja
Oppsummering av drenering	TG-2
<p>Med bakgrunn i byggeåret er det ikke etablert grunnmursplast. Grunnmursplast ble først tatt i bruk på 70-tallet.</p> <p>Dreneringen/fuktsikring har nådd en alder som gjør tettheten usikker i tiden som kommer. Normal brukstid for en drenering anslås til å være ca 30 år.</p> <p>Taknedløp er avsluttet over bakken under terrassen på forsiden av huset.</p> <p>Det ble søkt etter fukt i yttervegger under terreng, det ble ikke observert fukt.</p>

Anbefalte tiltak / ytterligere undersøkelser anbefales	
Det anbefales tiltak for å lede overflatevann fra taknedløp bort fra bygningen.

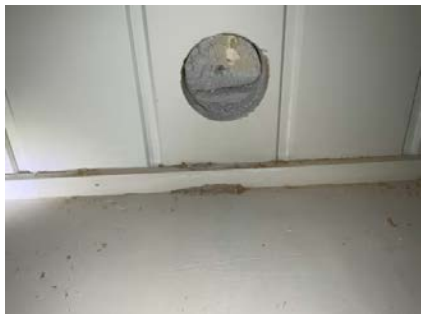
6.3 Rom under terreng

Type rom under terreng	Innredet
Er det gjennomført arbeider etter byggeår?	Ukjent
Er det foretatt hulltaking i utlektet vegg eller i eventuelt oppforet tregulv?	Ja
Er det symptomer på fuktskade? (se etter skader og foreta fuktmåling)	Nei
Er oppholdsrom manglende ventilert?	Nei

Oppsummering av rom under terreng**TG-1**

Ved fuktmåling i forbindelse med hulltaking, måles det et fuktinnhold som er under faregrensen for utvikling av skader. Det ble søkt etter fukt i murveggene i vaskerommet, det ble ikke observert fukt.

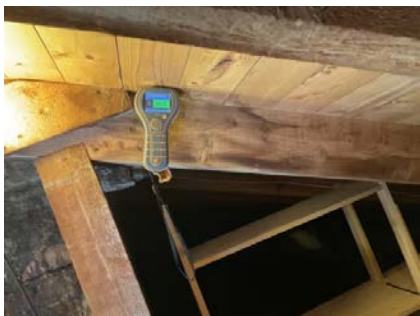
6.7 Loft (konstruksjonsoppbygging)

Med bruk av fuktmåler, måles ingen fukt i området rundt fuktmerkene og forholdene vurderes å være gamle forhold.

Type loft	Kaldtloft
Loft med adkomst via luke med skyvestige.	
Er det tegn til fukt fra lekkasjer eller kondensering på overflater?	Nei
Er det tegn til sopp/råte eller spor etter skadedyr?	Nei
Er det tegn på tilstrekkelig ventilering av konstruksjonen?	Nei
Er det tegn på tilstrekkelig tetting rundt gjennomføringer i konstruksjonen?	Nei
Oppsummering av loft (konstruksjonsoppbygging)	TG-2
<p>TG 2 pga: Det er ingen form for dampsperre (plastfolie) i himlinger mellom varmt rom og kaldtloftet. Dette var ikke vanlig på oppføringstidspunktet</p> <p>Med bruk av fuktmåler, måles ingen fukt i området rundt fuktmerkene og forholdene vurderes å være gamle forhold.</p>	
Anbefalte tiltak / ytterligere undersøkelser anbefales	
Det anbefales å legge dampspere på gulvet på loftet.

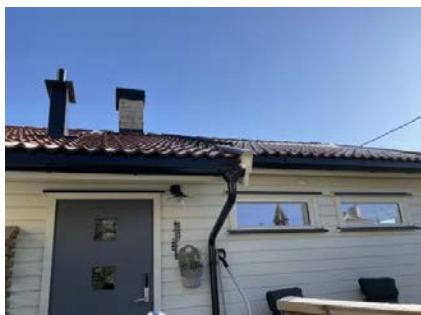
6.9 Takkonstruksjon

Takkonstruksjon	Saltak
Inspisert fra	Fra bakken
Er det tegn til svanker, skjevheter eller symptom på konstruksjonssvikt i takflaten?	Nei
Er det registrert symptom som tyder på at takkonstruksjonen er utilstrekkelig luftet?	Nei
Oppsummering av takkonstruksjon	TG-1

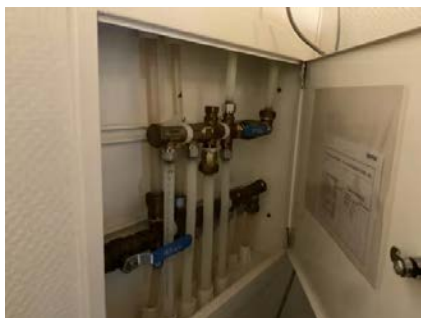
6.19 Vannledninger

Type anlegg	Rør i rør system
Det er rør i rør system i boligen.	
Er det utført arbeider på anlegget etter byggeår?	Ja
Innvendige vannrør skiftet i 2011.	
Er det etablert fordelerskap?	Ja
Er det manglende vannstoppesystem i tilknytning til, eller manglende avrenning til sluk/avløp fra fordelerskap?	Nei

Har vannrør nådd en alder som gir økt risiko for skader eller følgeskader?	Nei
Er det manglende isolering av vannrør hvor det er risiko for frost eller kondens?	Nei
Er det registrert tegn til lekkasjer eller skader på vannrør?	Nei
Er det redusert vanntrykk ved prøving av to tappesteder samtidig?	Nei
Er det manglende tilgjengelighet til stoppekran?	Nei
Er det dårlig funksjon på stoppekran?	Nei
Oppsummering av vannledninger	TG-1
Fordelerskap er plassert på vaskerom.	
Det er stoppekraner i fordelerskapet.

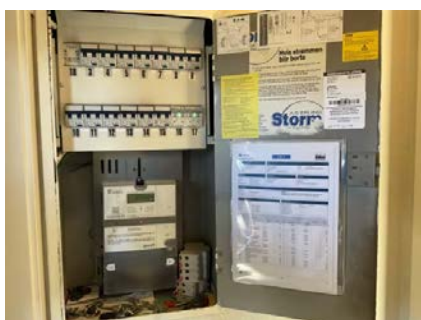
6.20 Elektrisk

Er det foretatt kontroll av det lokale el tilsyn i løpet av de siste 5 år	Nei
Type sikringer	Automatsikringer
Sikringsskapet er plassert i vindfanget med automatsikringer.	
Er det gjennomført arbeider etter opprinnelig byggeår?	Ja
Trukket ny strømkabel med max kapasitet fra mast i 2020.	
Det elektriske anlegget er oppgradert over tid.	
Er det manglende samsvarserklæring på arbeider utført etter 01.01.1999?	Ja
Er det manglende kursfortegnelse?	Nei
Er det manglende samsvar mellom kursfortegnelse og antall sikringer?	Nei
Er det tegn på varmgang (termiske skader) på kabler, brytere, downlight, stikkontakter, og elektrisk utstyr?	Nei
Er kabler tilstrekkelig festet?	Nei
Er det tegn til at kabelinnføringer og hull i inntak og sikringsskap ikke er tette?	Nei
Spørsmål til eier: Løses sikringene ofte ut?	Nei
Spørsmål til eier: Har det vært brann, branntillop eller varmgang i anlegget?	Nei

Oppsummering av elektrisk**TG-2**

Boligen har et elanlegg delvis uten dokumentasjon. Det bør gjennomføres en utvidet el-kontroll av en kvalifisert elektrofaglig person, og nødvendige tiltak vurderes deretter.

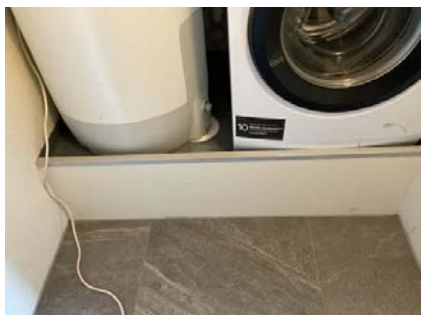
Beskrivelse av overflate	
Det er fliser på gulv med varmekabler. Malte vegger.	
Er det gjennomført arbeider etter opprinnelig byggeår?	Ja
Nytt gulv med varmekabler på vaskerom i 2024.	
Er det påvist avvik i krav om høydeforskjell på tettesjikt/fall til sluket?	Nei
Er det fare for at lekkasjevann fra installasjoner i rommet ikke når sluket?	Nei
Er vindu eller dør plassert i våtsone (utsatt for vannsprut)?	Nei
Er det gjennomføringer i vegg/tak mot kald sone?	Nei
Er det registrert riss, sprekker i fuger, bom (hulrom) under flis?	Nei
Er det påvist tegn på sopp/råteskader/fuktskader på overflater eller skadedyr?	Nei
Er det registrert knirk i gulvet?	Ikke aktuelt (gjelder ikke flislagt gulv)
Oppsummering av overflater	TG-1
Sluket er plassert på ett platå. Dette ligger høyere enn gulvet i deler av vaskerommet.

Er det manglende mulighet for renhold og inspeksjonsmulighet av sluk?	Nei
Type sluk	Plast
Er det påvist avvik ved utførelsen av membran/tettesjikt/klemring rundt sluk?	Nei
Er det påvist tegn på utettheter f.eks. rundt rørføringer eller andre overganger?	Nei
Er det påvist feil utførelse, feil materialvalg, eller skader i tettesjikt med fare for fuktskade?	Nei
Har membran/tettesjikt nådd en alder som gir økt risiko for skader eller følgeskader?	Ja
Oppsummering av membran, tettesjikt og sluk	TG-2
Tettesjikt har nådd en alder som gjør tettheten usikker i tiden som kommer.

Oppsummering av fukt	TG-0
Det er ikke foretatt hulltaking da bereder og vaskemaskin vender mot yttervegg og mot badet.	
Det er utført søk med fuktindikator i overflater med synlig tettesjikt (belegg, tapet, baderomsplater) i og omkring våtsoner. Undersøkelsen viser ingen tegn på fukt.
