**Salgsobjekt:** Tomannsbolig  
**Eierform:** Eiet  
**Byggeår:** 1965  
**BRA-i/BRA Total** 91/110 kvm  
**Soverom:** 3  
**Antall rom:** 4  
**Gnr./bnr.** Gnr. 160, bnr. 124  
**Snr.** 1  
**Oppdragsnr.:** 1002240209

# Attraktiv halvpart av vertikaldelt tomannsbolig over to plan

## 6. Hovedrapport

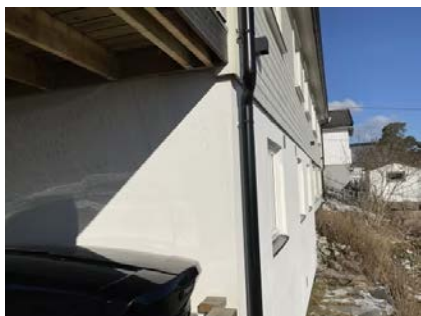
## 6.6 Yttervegger

Liggende kledning, Murpuss

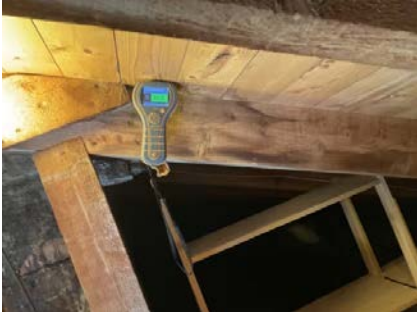
## 6.7 Loft (konstruksjonsoppbygging)

| Type loft | Kaldtloft |
| Med bruk av fuktmåler, måles ingen fukt i området rundt fuktmerkene og forholdene vurderes å være gamle forhold. | |

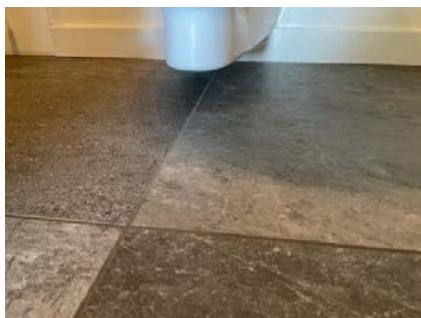
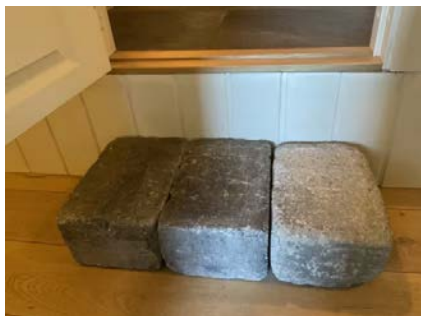
## 6.16 Toalettrom

Det er ikke etablert noen drensåpning for synliggjøring av lekkasje fra innebygd susterne.

Det anbefales å lage lekkasjeåpning under toalettet.

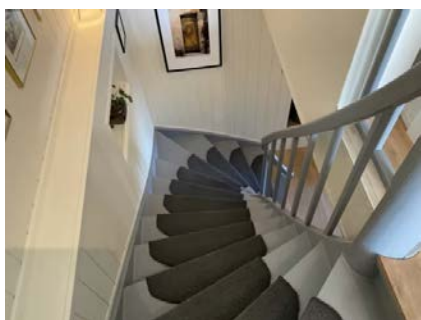
## 6.17 Trapp

Malt tretrapp med lukkede opptrinn.

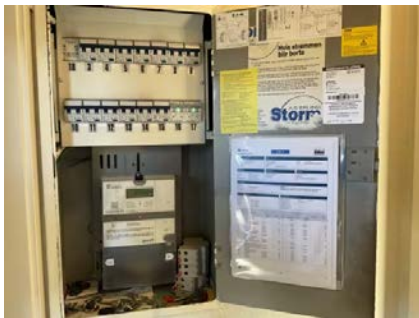
## 6.20 Elektrisk

| Type sikringer | Automatsikringer |

Boligen har et elanlegg delvis uten dokumentasjon. Det bør gjennomføres en utvidet el-kontroll av en kvalifisert elektrofaglig person, og nødvendige tiltak vurderes deretter.

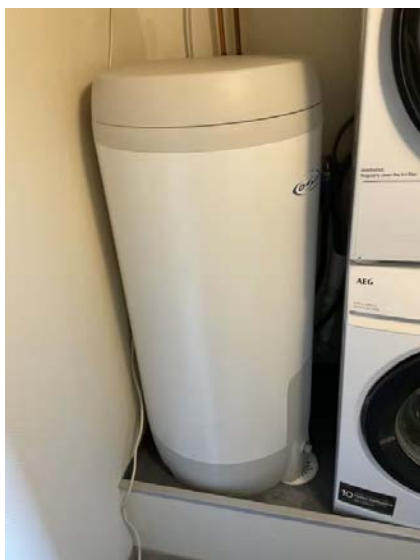
**6.21 Varmtvannsbereder**

Vaskerom
