Skoratuå 2, 4364 SIREVÅG

**Innflytningsklar leilighet på  
bakkeplan. Parkering i lukket  
anlegg, heis og terrasse. 2  
soverom og stor innvendig bod.**

Befaringsdato: 02.03.2026

Rapportdato: 04.03.2026

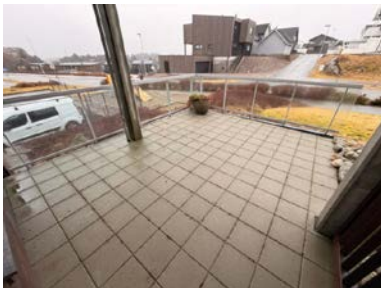
## TG 1 Balkonger, terrasser og rom under balkonger

Det er etablert terrasse i betong med steinheller og glassrekkverk. Normal vær- og bruks slitasje på terrassebord og rekkverk. Noe vedlikehold er påregnelig.

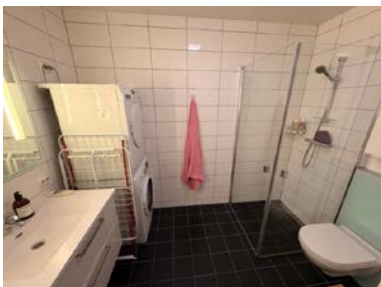
Normal tid før utskifting av keramiske fliser er 10 - 30 år.

Normal tid før reparasjon av keramiske fliser er 5 - 15 år.
