Sjusjøen-Brøttum 2364, 2612 SJUSJØEN

**Koselig hytte med 3 soverom, samt anneks. Gangavstand til Sjusjøen sentrum. Gode turmuligheter, vinter og sommer.**

# Tilstandsrapport

## FRITIDSBOLIG

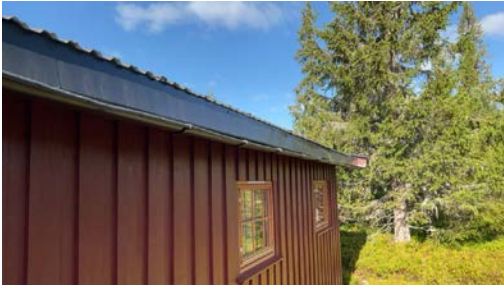
Takrenner har blitt bøyd, sannsynligvis som følge av snøras.

Bygningen må sikres for å hindre at is og snø faller ned på områder der personer og husdyr kan befinne seg. Merk at bæreevne til takkonstruksjon må vurderes før dette startes med tanke på eventuell snølast.

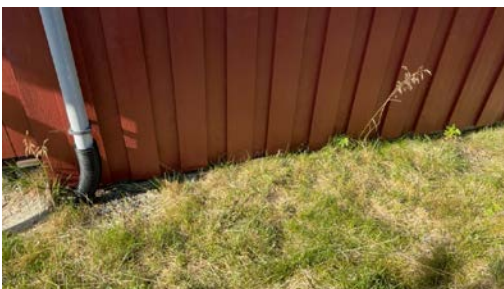
Erfaringsmessig kan eldre trevegger ha skjulte skader, spesielt over grunnmuren og under vinduene.

Det er lagt ny kledning utenpå eksisterende kledning. Dette medfører at tilstanden på den underliggende kledningen ikke kan inspiseres, og det foreligger dermed en risiko for skjulte skader som ikke er avdekket ved befaringen.

Lav høyde mellom grunnen og kledning, risiko for skader. Anbefalt høyde mellom terreng og kledning er 30 cm.

- Musesperre må etableres.

Jeg anbefaler ytterligere undersøkelser.

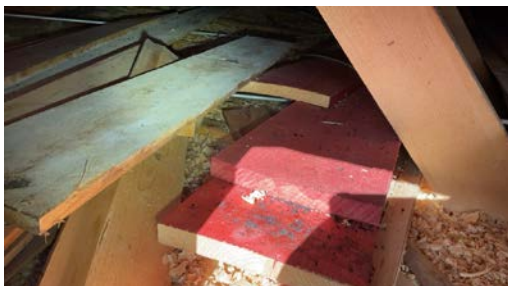
Mus i bygninger kan forårsake strukturelle skader på bygningsdeler, for eksempel gnaging på kabler/rør, isolasjon, tettesjikt etc. Mus kan i enkelte tilfeller overføre sykdom til mennesker.

Det er påvist spor etter mus, omfanget er ukjent.

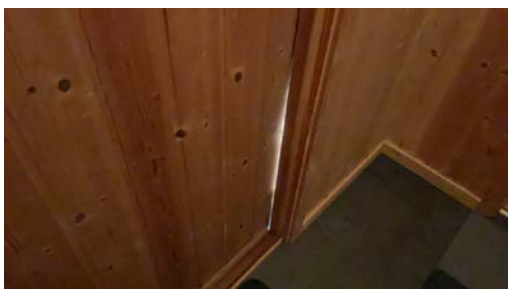
Konsekvensen kan være høyere energitap på bygningen.

Manglende/slitte pakninger.

- Dører må justeres.

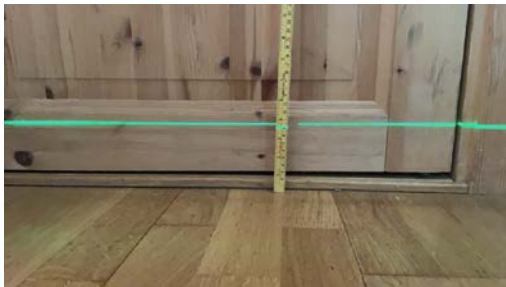
- Målt høydeforskjell på over 30 mm gjennom hele rommet. Tilstandsgrad 3 gis med bakgrunn i standardens krav til godkjente måleavvik.

Avviket ble registrert i stue, det gjøres oppmerksom på at det kun utføres stikkprøver på denne undersøkelsen, i henhold til NS 3600.

Setninger og bevegelser i grunnen kan gi oppsprekking i grunnmur og i andre konstruksjoner i bygningen. Skjevheter i gulv, problemer med dører/vinduer, brudd på ledninger etc. kan også være en konsekvens, dette må hensyntas ved tiltak på bygningen.

Målt skjevhet: 41mm

**Kostnadsestimat: 10 000 - 50 000**

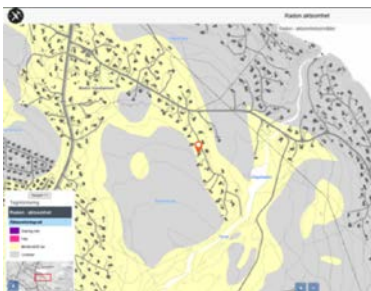
Bygningen ligger i et område som er definert med moderat til lav aktsomhetsgrad i kartet.

- Det bør gjennomføres radonmålinger.

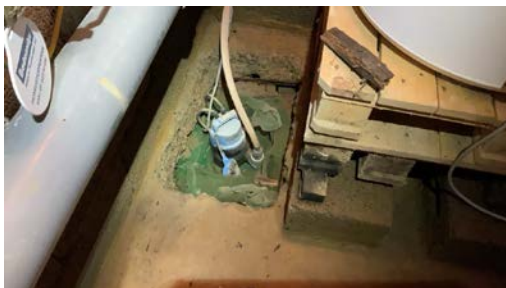
Lensepumpe plassert i kjeller for å pumpe ut vann.

Jeg anbefaler ytterligere undersøkelser av konstruksjonen for å fastslå årsaken til at vann kommer inn i kjeller.

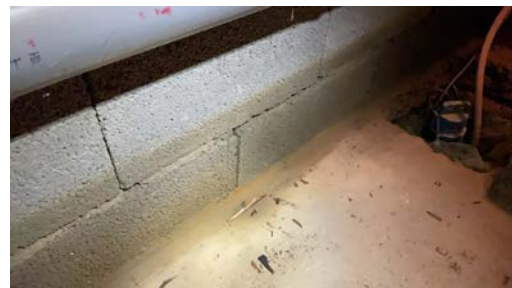
Vannlinje på vegg etter hvor høyt vann har stått.

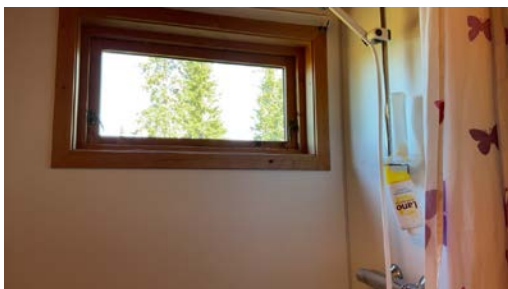
- Det er vindu/dør med ikke fuktbestandige materialer i våtsonen (ved vask, dusj, badekar, osv.), løsningen eller byggematerialet er uegnet.

Vindu plassert i våtzone.

- Uegnede materialer må fuktbeskyttes/utskiftes.

Synlig treverk på gulv, vegger og tak som blir utsatt for vannsøl, lekkasjevann eller kondens, skal utføres med fuktbestandige overflatematerialer.

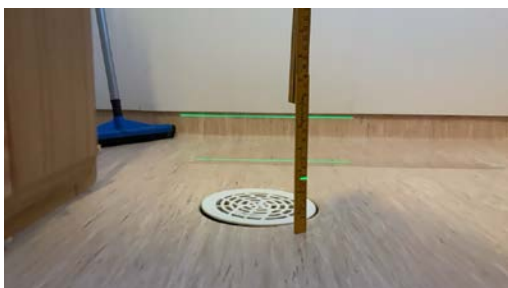
- Det er påvist avvik i fallforhold til sluk i forhold til krav i forskrift på byggetidspunktet.

- Til tross for avviket i fall/høydeforskjell til sluk, vil gulvet fortsatt kunne lede vann mot sluket, men med redusert effektivitet. Dette kan potensielt øke risikoen for vannansamling i enkelte områder av badet.

Målt fall til sluk: 16mm

For å oppnå tilstandsgrad 0 eller 1, må man bygge om gulvet slik at det har riktig fall mot sluket. Dette vil imidlertid sjelden være økonomisk forsvarlig som et enkeltstående tiltak. Ved en eventuell renovering, påse at gulvet bygges med riktig fall mot sluket.

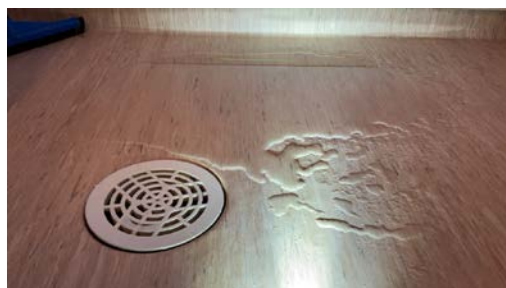
Manglende lokalt fall i dusjsone og vannspeil blir stående og renner ikke til sluk.

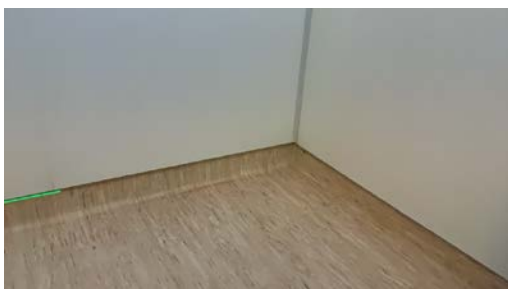
Det er benyttet trepanel i våtsone uten bakenforliggende membran, noe som ofte ses i fritidsboliger. Det er imidlertid viktig å merke seg at denne løsningen ikke tilfredsstiller kravene til fuktsikring i våtsoner i henhold til gjeldende regelverk.

- Eldre sluk av plast er ofte utsatt for lekkasjer og særlig i overganger. Eventuelle lekkasjer kan medføre fuktskader på tilliggende konstruksjoner.
- Membran/tettesjikt må legges.

Våtromsplater mangler fuge/dekkelist i bunn av plate.

For å redusere belastningen på eksisterende våtrom og begrense risikoen for fuktskader, anbefales det å montere dusjkabinett ved videre bruk.

**Kostnadsestimat: 10 000 - 50 000**

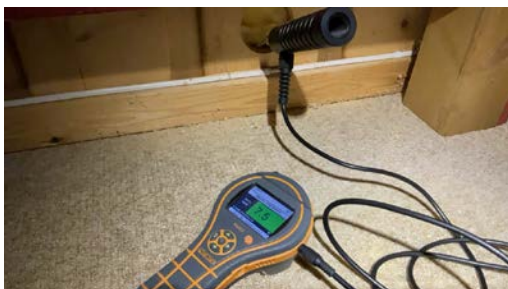
Hulltaking er foretatt uten å påvise unormale forhold.

Hulltaking utført fra tilstøtende rom.

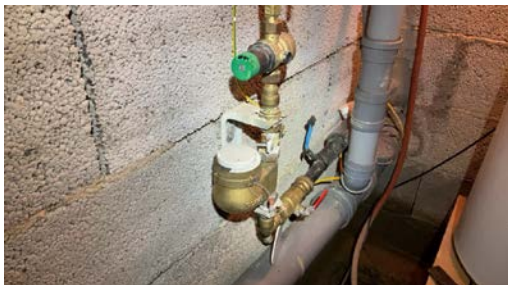
Synlige innvendige vannrør i: Metall. Plast.

Stoppekran plassert i kjeller.

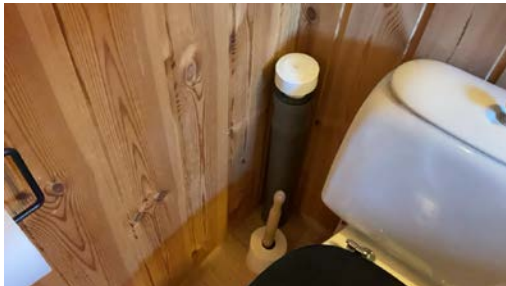
Ventilasjonen består av naturlig ventilasjon. Frisk tilluft blir tilført gjennom ventil i yttervegg, ventiler i vindu eller gjennom aktiv lufting med vinduer, uten bruk av vifter.

Anbefaler at lufting av anlegges føres over tak.

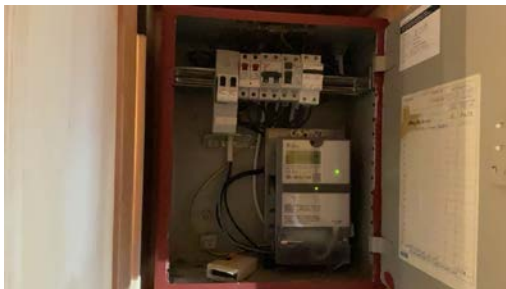
Ja Deler av det elektriske anlegget er gammelt og har kort gjenværende brukstid.

Sikringsskap plassert på kjøkken.

Sikringer mangler tildekking og det er berøringsfare.

Kostnadsestimat: Under 10 000
