Sjusjøen-Brøttum 2364, 2612 SJUSJØEN

**Koselig hytte med 3 soverom, samt  
anneks. Gangavstand til Sjusjøen  
sentrum. Gode turmuligheter,  
vinter og sommer.**

# Tilstandsrapport

## FRITIDSBOLIG

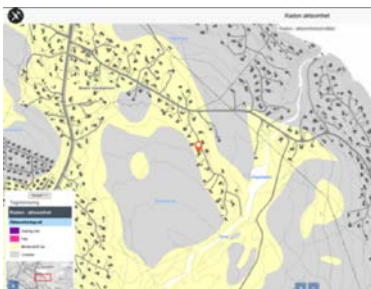
Bygningen ligger i et område som er definert med moderat til lav aktsomhetsgrad i kartet.

- Det bør gjennomføres radonmålinger.

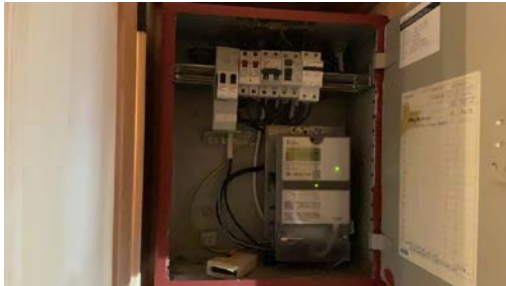
Ja Deler av det elektriske anlegget er gammelt og har kort gjenværende brukstid.

Sikringsskap plassert på kjøkken.

Sikringer mangler tildekking og det er berøringsfare.
