Stræbsomhet 25A, 1613 FREDRIKSTAD

**Nyoppusset enderekkehus med  
hage, terrasse og moderne  
standard – perfekt for  
barnefamilien**

# Tilstandsrapport

## REKKEHUS

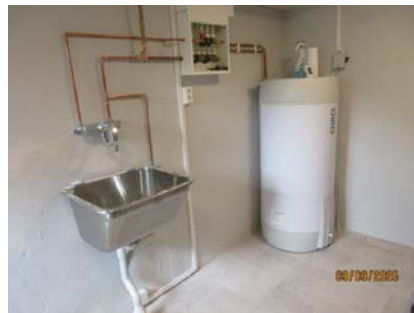
## KJELLER > VASKEROM

Hulltaking er ikke foretatt da det ikke er fysisk mulig pga tilliggende konstruksjoner. Det er ikke avdekket indikasjon på forhøyet fukt ved fuktsøk (overflatesøk) med Protimeter SM. Rommet har betongvegger under terreng, mindre fuktutslag er påregnelig ved eldre drenering.
