# Pen og praktisk eierleilighet i Sameiet Villa Devold

Befaringsdato: 07.11.2024

# Tilstandsrapport

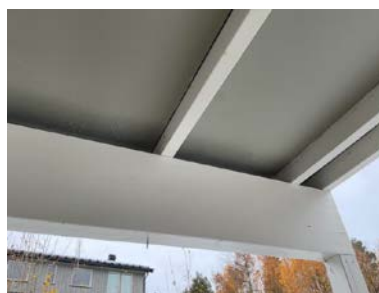
- Det må foretas tiltak for å lukke avviket.

Drypper fra tak.

Vedlikehold/maling av rekkverk.

Lokalisere vannlekkasje og tette tak over balkong. (Felleskostnad)

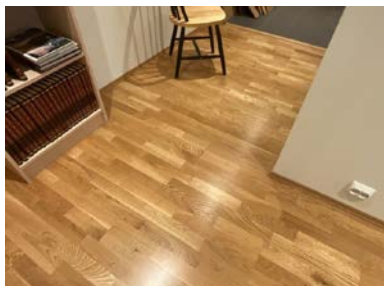
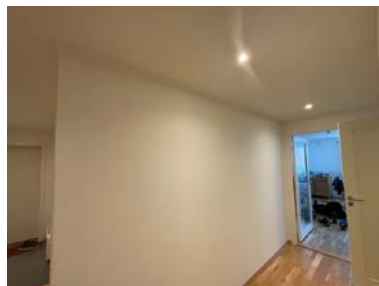
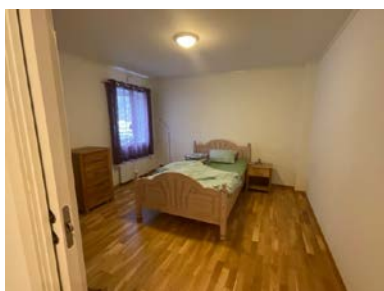
## Etasjeskille/gulv mot grunn

Etasjeskille av antatt hulldekkeelementer/betong.

- Målt høydeforskjell på over 15 mm gjennom hele rommet. Tilstandsgrad 2 gis med bakgrunn i standardens krav til godkjente måleavvik.

Det er høydeforskjell (planavvik) på 20 mm fra kjøkken til gang. I stue/kjøkken er det planavvik på 15 mm.

Fungerer med denne skjevheten.
