Sandbrauta 17, 7350 BUVIKA

**Flott, velholdt enebolig med to
garasjer | Solrike uteområder og
flott utsikt | Blindvei | Ca. 20 min
fra Trondheim**

Rapportdato: 12.5.2026 (Gyldig til 12.5.2027)

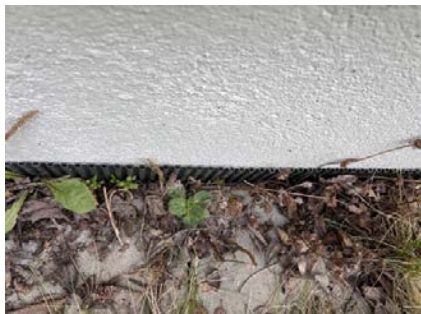
Manglende topplister.

Det ble ikke observert eller opplyst om fuktproblematikk, men drenering er fra byggeåret og med bakgrunn i alder kan det ikke gis noen garanti for dreneringens tilstand. Topplister mangler på utvendig fuktsikring. Da med større fare for fuktinntrekk.

Terreng som heller inn mot huset fører til at både regnvann og smeltevann samler seg ved grunnmuren, og dette øker risikoen for fuktinntrengning.

Etablere topplister på utvendig fuktsikring.

På generelt grunnlag er det viktig at terrenget heller bort fra grunnmuren. Overflatevann skal hurtigst mulig vekk for å unngå unødvendige fuktbelastninger på utvendig fuktsikring og drenering. Ideelt bør det i en avstand på ca. 3 meter være god helning vekk fra husets grunnmur.

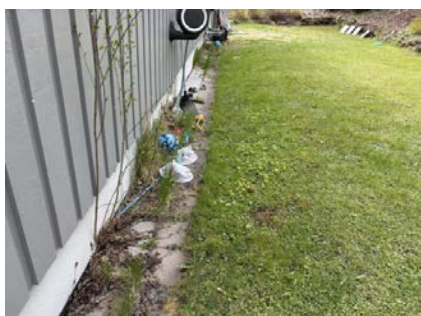
Terrenget heller inn mot grunnmurskonstruksjonen.

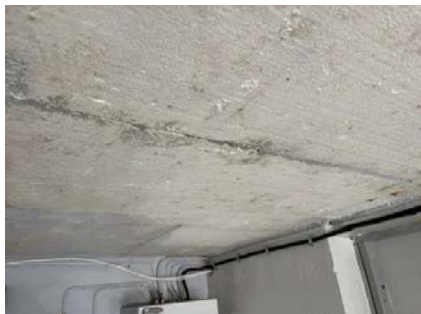
Synlig isopor i garasjens himling.

Det gjøres oppmerksom på isopor i himlingen i garasje. Ved bruk av isopor skal denne tildekkes med ubrennbart materiale, i form av puss eller 13 mm gips. Årsak til dette skyldes gasser isoporen gir fra seg ved brann som er skadelig.

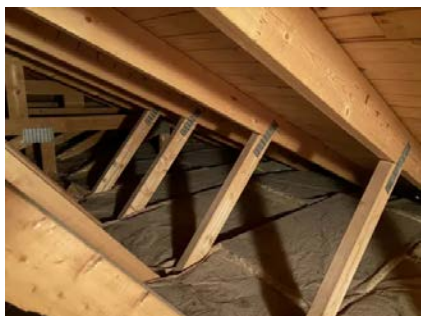
6.9 Takkonstruksjon og loft

Type takkonstruksjon	Saltak
Taket har valmtaksform og er oppført av prefabrikkerte w-takstoler. Loftet er et kaldloft med luftespalter i raft.	
Type loft	Kaldtloft
Utvendig inspeksjon	På tak
Er det registrert symptom på svekkelser/vesentlige skjevheter/nebøyninger i konstruksjonen?	Nei

Er det manglende eller utilstrekkelig lufting av konstruksjonen?	Nei
Er det tegn til fukt fra lekkasjer eller kondensering på innvendige overflater?	Nei
Er det tegn til sopp/råte eller spor etter treskadeinnspekt?	Nei
Er det tegn på utilstrekkelig tetting rundt gjennomføringer i konstruksjonen?	Nei
Totalvurdering av takkonstruksjon og loft	TG-1
Ved visuelle observasjoner, samt stikktakninger på loft ble det ikke registrert tegn råteskader eller kondensproblemer på befaringdagen. Kun stedvis noe misfarginger på taktroet.

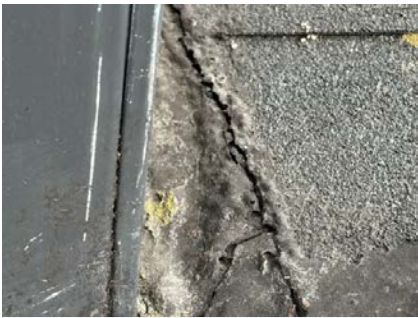
6.10 Takteking

Ingen tegn på lekkasjer blir registrert, men tekkingen har nådd en alder som gjør tettheten i tiden som kommer usikker. Det gjøres ekstra oppmerksom på fugestreg ved/ rundt beslagsløsninger på takgjennomføringer har sprekkdannelse med større fare for lekkasjer.

Sprekkdannelser på tekkingen ved rundt takgjennomføringer.

Type takkonstruksjon	Saltak
Type tekking	Pappshingel
Inspisert fra	På tak
Er det gjennomført arbeider etter opprinnelig byggeår?	Nei
Er det registrert skader, deformasjoner eller begroing på taktekingen?	Ja
Er det synlige avvik på beslag/inndekning rundt pipe og andre takgjennomføringer?	Ja
Har tekkingen nådd en alder som gir økt risiko for skader eller følgeskader?	Ja
Oppsummering av takteking	TG-2
Ingen tegn på lekkasjer blir registrert, men tekkingen har nådd en alder som gjør tettheten i tiden som kommer usikker. Det gjøres ekstra oppmerksom på fugestreg ved/ rundt beslagsløsninger på takgjennomføringer har sprekkdannelser med større fare for lekkasjer.	
Anbefalte tiltak / ytterligere undersøkelser anbefales	
En planlegging av utskifting av pappshingel anbefales. I påvente av dette anbefales det løpende observasjon på kaldloft.

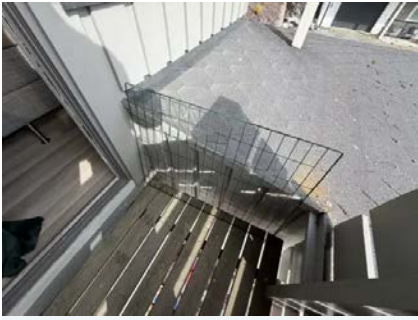
Innvendig trapp mangler håndløper. Forholdet avviker fra dagens forskriftskrav og tilfredsstillende ikke anbefalt sikkerhetsnivå. Åpninger i rekkverk og trappetrinn er over dagens krav må maks åpninger på 10 cm.

Kun et enkelt provisorisk rekkverk.

Er det avvik ved rekkverk, håndløper eller åpninger mellom trinn på innvendig trapp i forhold til dagens forskriftskrav? Ja

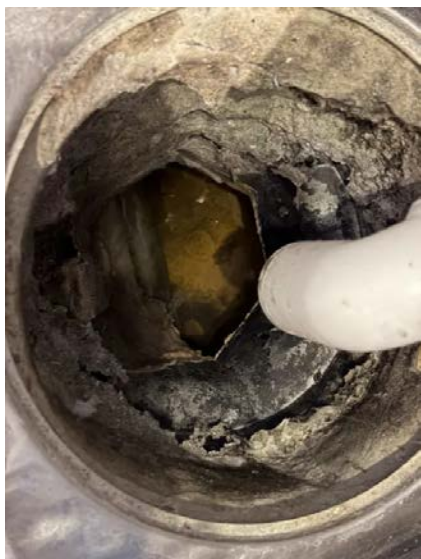
6.20 Våtrom: Bad/ sokkel

Sluket er et plastsluk og ingen tegn på skader blir registrert. Kontrollen er følgelig begrenset og det forventes da at membran er benyttet som fuktsikring bak og under flis og er påført på en fagmessig god måte etter leggeanvisning. Eget avløp fra badekar og det gjøres da oppmerksom på at tetting med mansjett / membran rundt rør bør avsluttet minst 25 mm over ferdig gulv for god vannsikkerhet. Tilstandsgrad 2 er satt med bakgrunn i alder på tettesjikt og derav økt risiko for lekkasjer.

Sluket er et plastsluk og ingen tegn på skader blir registrert

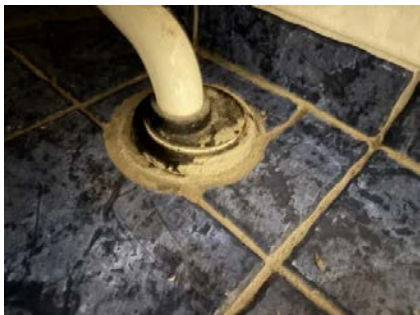
Eget avløp fra badekar.

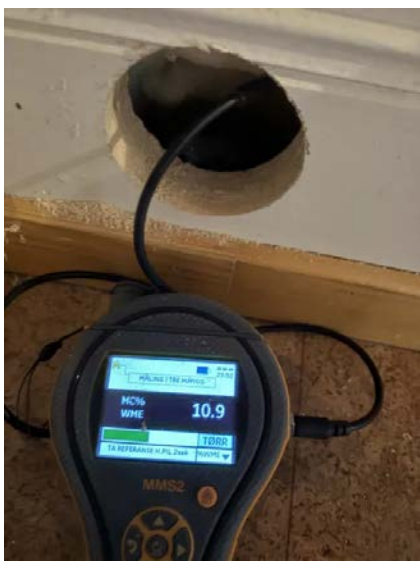
Undersøkelsen viser ingen tegn til skader eller fukt i konstruksjonen.

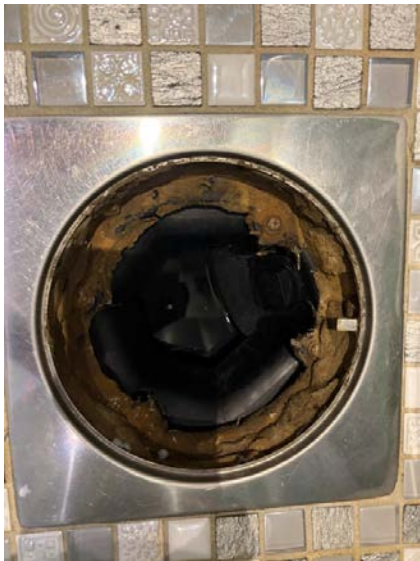
6.21 Våtrom: Bad/ 1. etasje

Sluket er et plastsluk og ingen tegn på skader blir registrert. Kontrollen er følgelig begrenset og det forventes da at membran er benyttet som fuktsikring bak og under flis og er påført på en fagmessig god måte etter leggeanvisning. Det er ikke synlig tettesjikt rundt rørføringer i vegg til servant. Tilstandsgrad 2 er satt med bakgrunn i alder på tettesjikt og derav økt risiko for lekkasjer.

Sluket er et plastsluk og ingen tegn på skader blir registrert

Anbefalte tiltak: Det anbefales å fortsatt benytte et dusjkabinett for å unngå ytterligere fuktbelastning fra fritt vann på gulv og vegger.

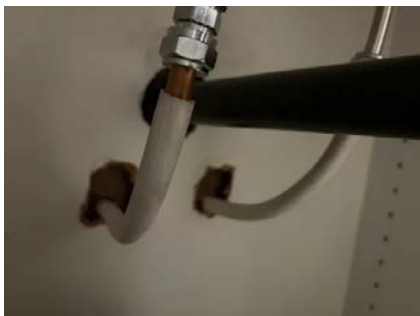
Det er ikke synlig tettesjikt rundt rørføringer i vegg til servant.

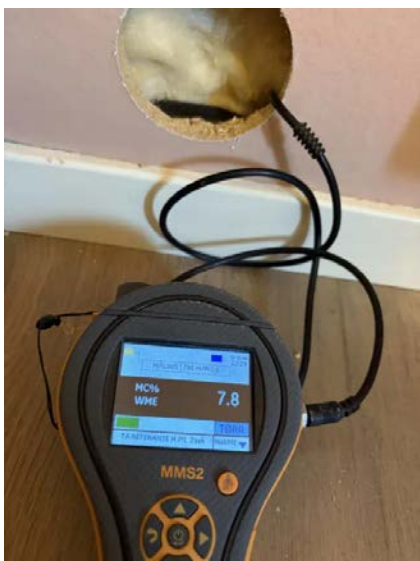
Undersøkelsen viser ingen tegn til skader eller fukt i konstruksjonen.
