Lyserbråtveien 89, 1914 YTRE ENEBAKK

**Lyseren Strandpark-Helårshytte
helt i vannkanten kun ca. 40 min.
fra Oslo. Unik beliggenhet, mye for
pengene. Bør sees!**

Befaringsdato: 26.05.2025

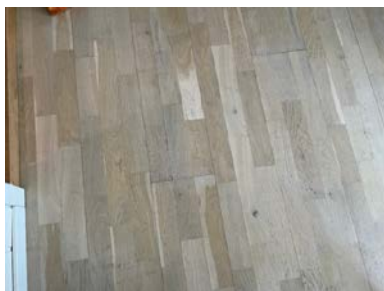
! TG 2 Etasjeskille/gulv mot grunn

Etasjeskiller er av trebjelkelag.

- Foretatt kontroll av planhetsavvik ved hjelp av en punktlaser, målt mellom 4 - 8 mm avvik. I soverom ble det målt 8 mm over 2 meter. Dette er innenfor standardens krav til godkjent måleavvik.

- Det er avvik:
- Påvist og målt noe forhøyede fuktverdier i trevirke i krypkjelleren.

- Tiltak:
- Selvom det ble påvist noe høye fuktverdier i trevirke, så er måling generelt mye bedre enn for ca. 1 år siden. Eier har etter dette etablert lufting i krypkjelleren. Det er dog anbefalt og holde konstruksjon under oppsikt.
