# Tilstandsrapport

Boligbygg med flere boenheter

Sangsvanelia 22 D, 2032 MAURA

Befaringsdato: 28.05.2025

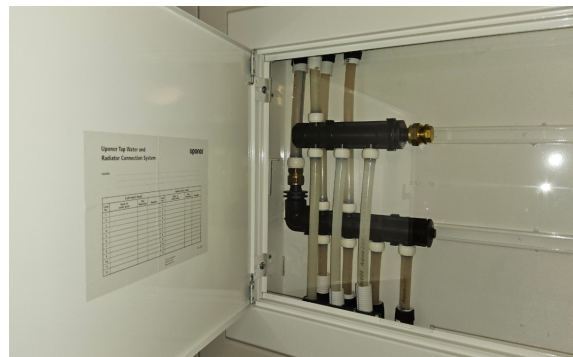
## ! TG 1 Vannledninger

Innvendige vannledninger er av plast (rør i rør). Det er besiktiget i rørskap.

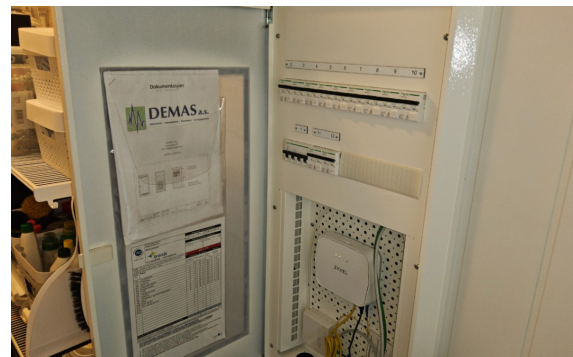
## ! TG 2 Elektrisk anlegg

Elektrisk skjult anlegg med automatsikringer.

Ja Det foreligger dokumentasjon fra det utførende installasjonsfirmaet av nyanlegget. Imidlertid er samsvarserklæringen over 5 år gammel, og det finnes ingen el-tilsynsrapport fra de siste 5 årene. Derfor anbefales det en generell gjennomgang av det elektriske anlegget av en kvalifisert el-fagmann, i henhold til NEK 405-2. Dette vil sikre at anlegget oppfyller gjeldende sikkerhetsstandarter og forskrifter. Det er eierens ansvar å sørge for at det elektriske anlegget til enhver tid oppfyller og tilfredsstiller kravene i forskrift om elektriske lavspenningsanlegg (FEL) og NEK 400. Anlegget skal oppfylle de standardene som gjaldt på etableringstidspunktet, men eventuelle oppgraderinger eller endringer må oppfylle dagens standarder.
