Sangsvanelia 22 D, 2032 MAURA

**Lys og pen 3-roms selveierleilighet  
med gode lagringsmuligheter,  
koselig balkong og carport med  
sportsbod i bakkant!**

# Tilstandsrapport

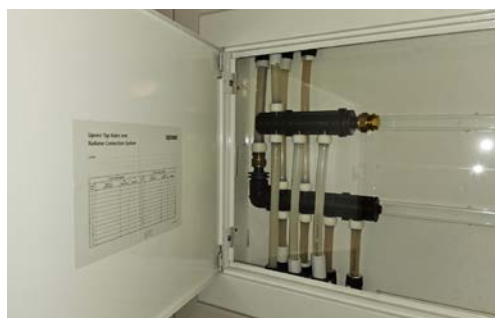
### 1. TG 1 Vannledninger

Innvendige vannledninger er av plast (rør i rør). Det er besikket i rørskap.

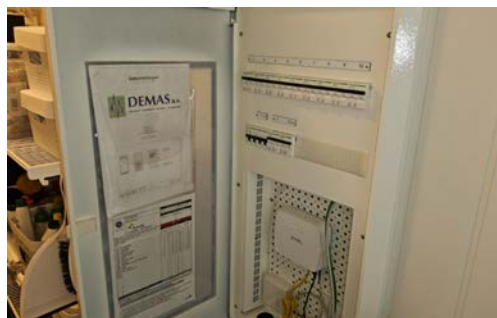
12. Foreta en helhetsvurdering av det elektriske anlegget, dets alder, allmenne tilstand og fare for liv og helse. Bør det elektriske anlegget ha en utvidet el-kontroll?

Ja Det foreligger dokumentasjon fra det utførende installasjonsfirmaet av nyanlegget. Imidlertid er samsvarserklæringen over 5 år gammel, og det finnes ingen el-tilsynsrapport fra de siste 5 årene. Derfor anbefales det en generell gjennomgang av det elektriske anlegget av en kvalifisert el-fagmann, i henhold til NEK 405-2. Dette vil sikre at anlegget oppfyller gjeldende sikkerhetsstandarter og forskrifter. Det er eierens ansvar å sørge for at det elektriske anlegget til enhver tid oppfyller og tilfredsstiller kravene i forskrift om elektriske lavspenningsanlegg (FEL) og NEK 400. Anlegget skal oppfylle de standardene som gjaldt på etableringstidspunktet, men eventuelle oppgraderinger eller endringer må oppfylle dagens standarder.
