Morviklien 45, 5124 MORVIK

**Velholdt og innholdsrik  
tomannsbolig i Morvik | Kort vei til  
Åsane senter | Trygge og etablerte  
omgivelser!**

# Tilstandsrapport

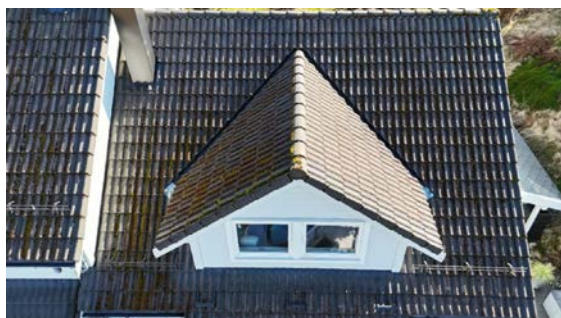
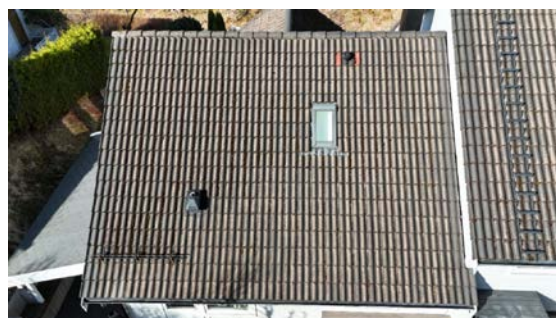
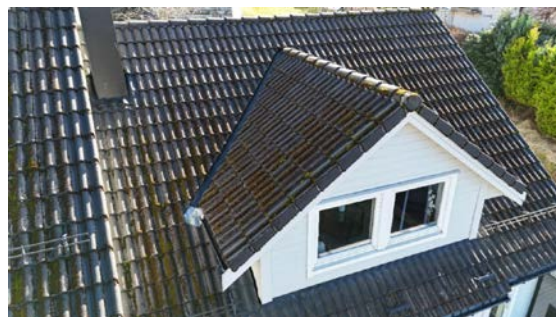
#### Vurdering av avvik:

- Overvåk tilstanden jevnlig. For å få tilstandsgrad 0 eller 1 må tekingen skiftes ut, men tidspunktet for når dette er nødvendig er vanskelig å si noe om.

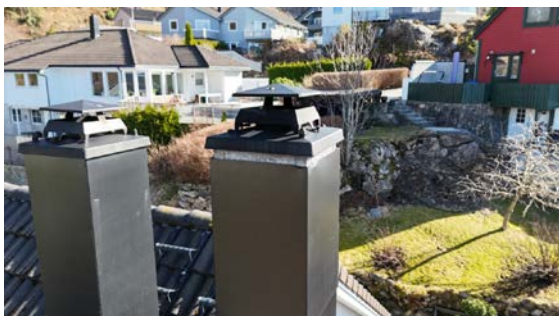
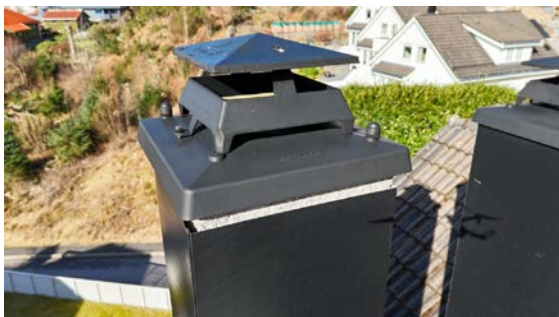
### TG 2 Nedløp og beslag

#### Vurdering av avvik:

- Overvåk tilstanden jevnlig. For å få tilstandsgrad 0 eller 1 må beslag/renner/nedløp skiftes ut, men tidspunktet for når dette er nødvendig er vanskelig å si noe om.

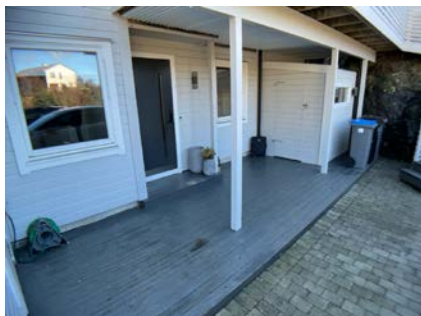
Terrasse ved inngang, oppmålt til ca 14 m2.

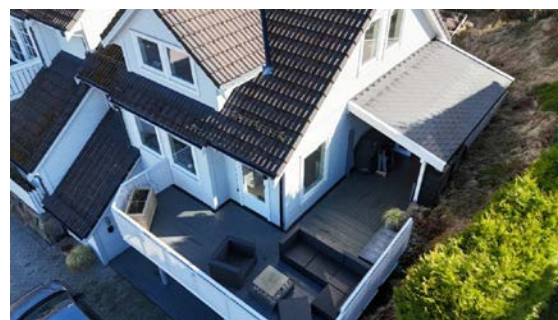
## TG 1 Balkonger, terrasser og rom under balkonger

Altan / terrasse med tilkomst fra stue i 2 etasje og utvendig trapp.  
Oppmålt til ca 54m2

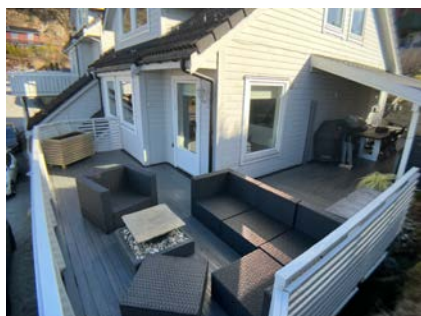
## TG 1 Utvendige trapper

Utvendig trapp til altan i 2 etasje.

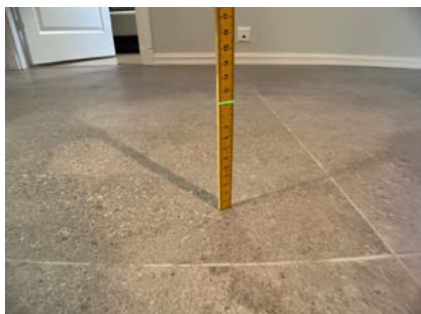
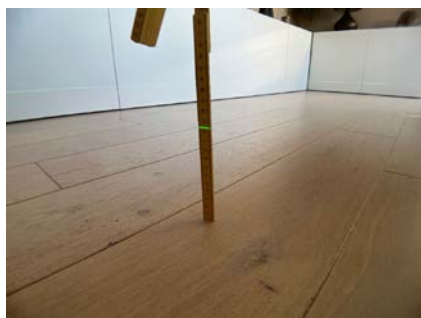
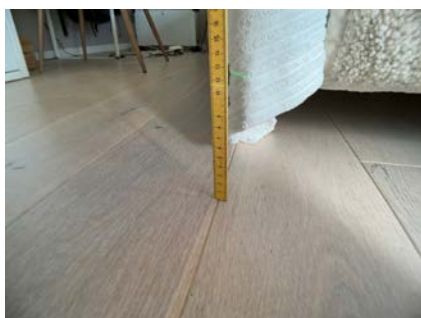
Gulv mot grunn i betong. Etasjeskiller er av trebjelkelag.  
Gulvene er kontrollert for høydeavvik med laser.

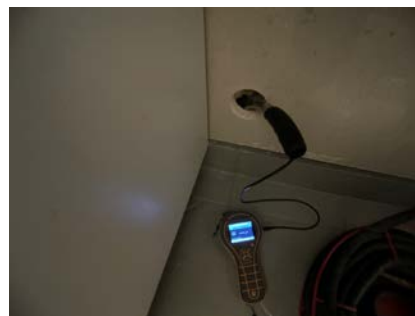
Hulltaking er foretatt uten å påvise unormale forhold. Hulltaking er foretatt på vaskerom . Fuktmåling i konstruksjonen ble målt til under 6%. Ingen avvik.

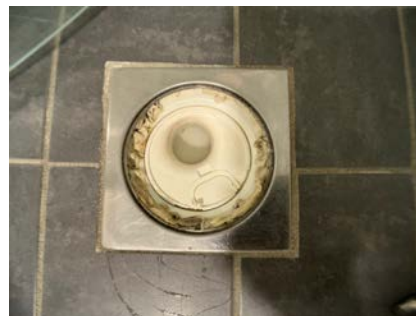
### Vurdering av avvik:

Smøremembran har en naturlig aldringsprosess i form av kjemisk uttørking. Normal forventet levetid på smøremembran er 10-20 år. Ved å etablere tett dusjkabinett vil badet kunne vare i flere år enn den antatte gjenstående levetiden.

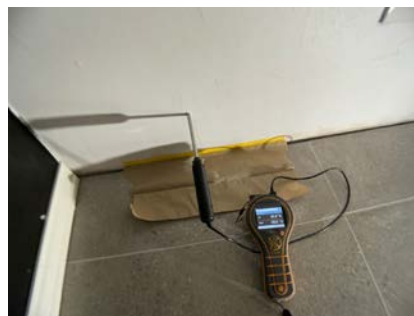
Hulltaking er foretatt uten å påvise unormale forhold. Hulltaking er foretatt fra soverom . RH i vegg ble målt til 41.2%, ingen utslag ved måling i overflater i veggkonstruksjonen.

Relativ luftfuktighet ble målt med lang probe. Den viste relativ luftfuktighet på 41.2% ved en temperatur på 23.6 grader.  
Relativ luftfuktighet under 60 % anses å være tørt.  
Relativ luftfuktighet mellom 60-74 % er akseptabelt.  
Relativ luftfuktighet mellom 75-85 % anses å være fuktig.  
Relativ luftfuktighet mellom 86,5-100 % anses å være meget fuktig

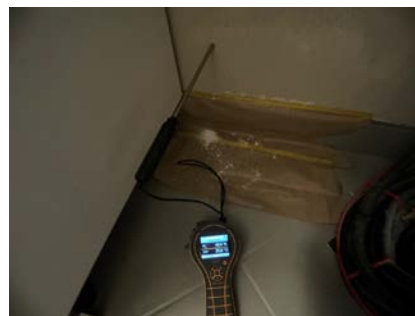
Relativ luftfuktighet ble målt med lang probe. Den viste relativ luftfuktighet på 42.4% ved en temperatur på 21.6 grader.

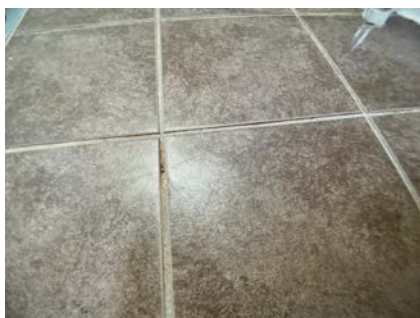
LOFT > BAD - 3.8M2

## TO 2 Sluk, membran og tettesjikt

Smøremembran har en naturlig aldriingsprosess i form av kjemisk uttørring. Normal forventet levetid på smøremembran er 10-20 år. Ved å etablere tett dusjkabinett vil badet kunne vare i flere år enn den antatte gjenstående levetiden.

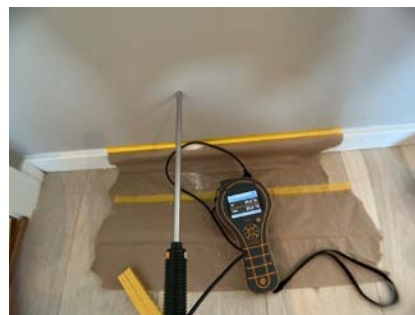
Relativ luftfuktighet ble målt med lang probe. Den viste relativ luftfuktighet på 51.6% ved en temperatur på 21,2 grader.

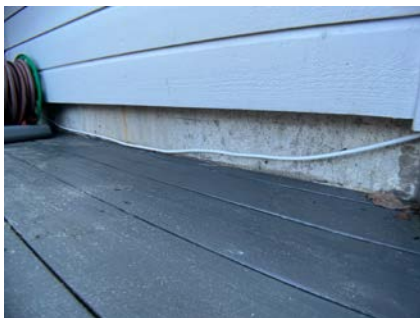
Bygningen har betonggrunnmur.
