Høgvollvegen 33, 2312 OTTESTAD

BEKKELAGET / OTTESTAD

Tilstandsrapport

ANDELSLEILIGHET

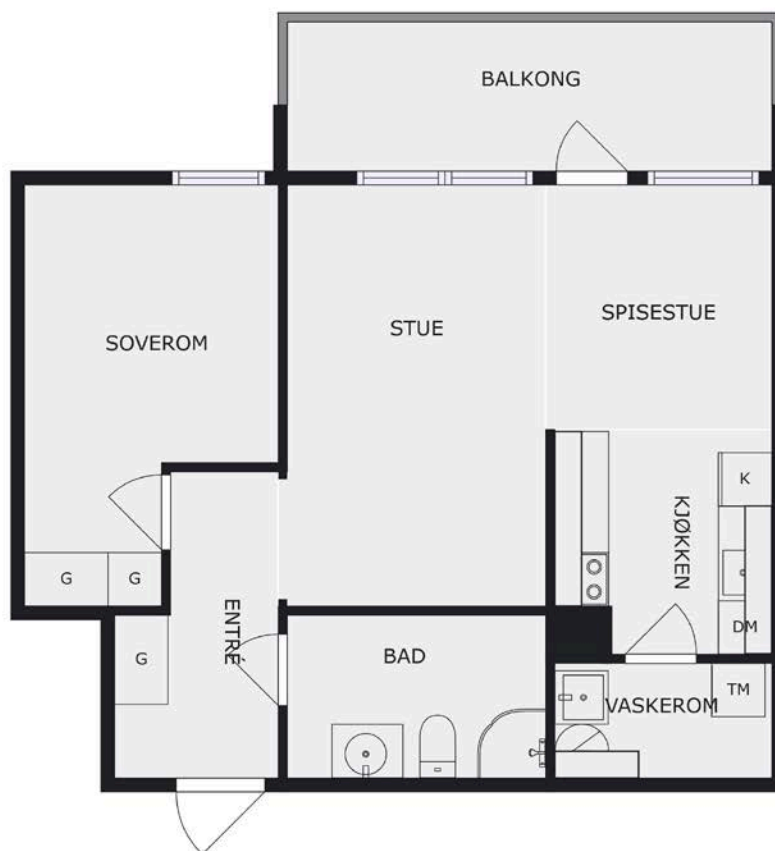
Plantegning

Plantegningen er en ikke målbart illustrasjon og avvik kan forekomme.

Plantegningen er ikke i målestokk og noe avvik kan forekomme.
Megler/selger tar ikke ansvar for evt. feil.

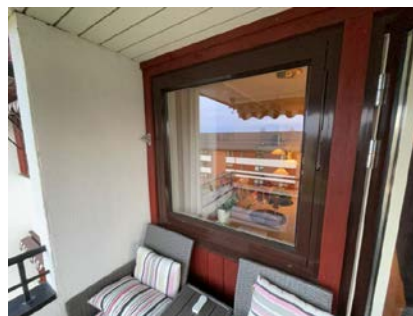
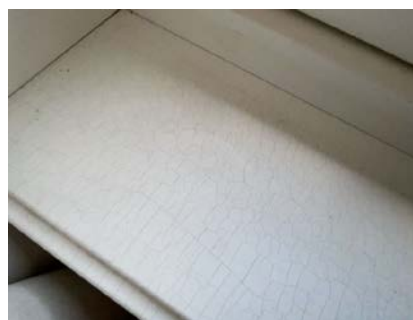
- Det er påvist avvik rundt innsettsdetaljer.
- Det er påvist andre avvik:

Det er påvist at noen utførelser har krakillering i overflatene. Prissisering: Vinduene har ikke montert overbeslag.

- Det må foretas tiltak for å lukke avviket.

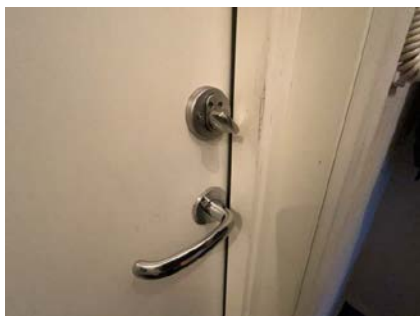
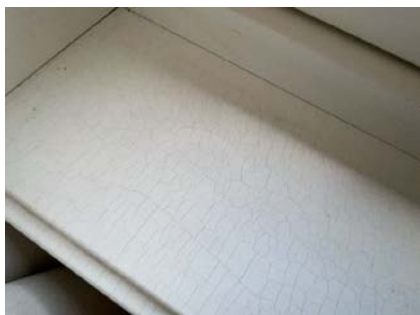
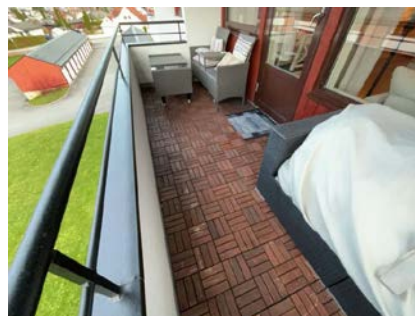
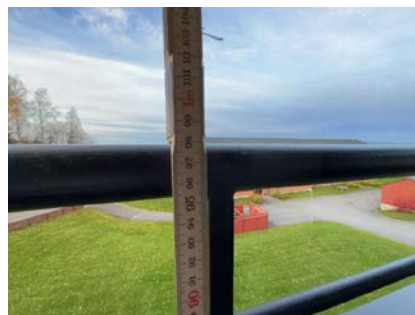
TG 2 Balkonger, terrasser og rom under balkonger

Balkong med konstruksjoner av støpt betong, overflater av trefliser, rekkverk av støpt betong, samt håndlist av metall.

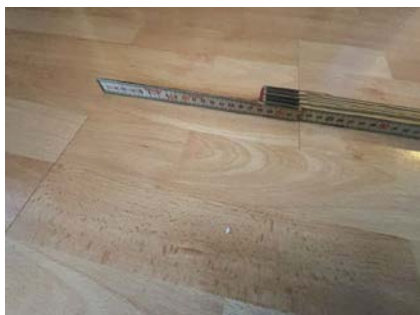
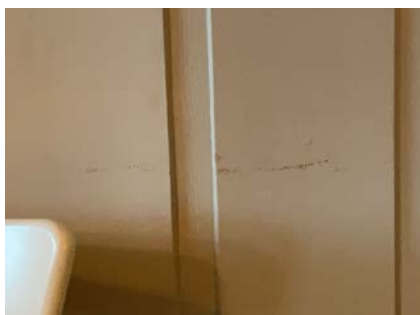
- Det er påvist andre avvik:

Laminatgulv med mindre enn 30 cm mellom tverrskjøtene er avvik fra leggeanvisningen. Enkelte av overflatene har noen slitasjemerker/malings slitasje.

- Det må foretas tiltak for å lukke avviket.

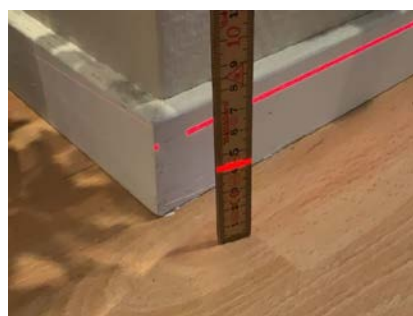
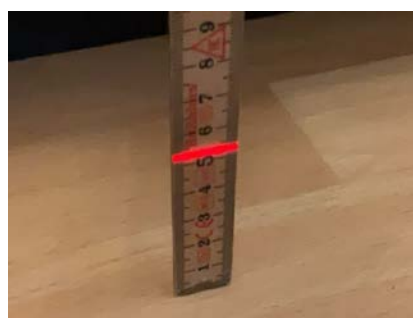
! TG 0 Radon

Boligen ligger minimum 3 etasjer over bakkenivå og radonmålinger er derfor ikke relevant.

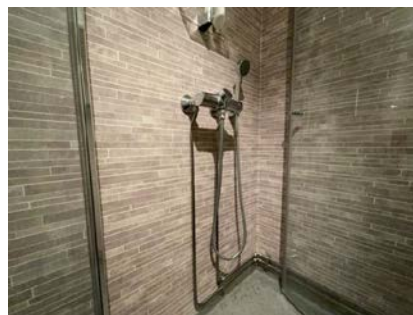
3. ETASJE > BAD/TOALETTROM

TO 1 Overflater Gulv

- Overvåk tilstanden jevnlig. For å få tilstandsgrad 0 eller 1 må slukløsningen skiftes ut og sannsynligvis må også membransjiktet skiftes/utbedres. Det er imidlertid vanskelig å si noe om tidspunktet for når dette er nødvendig.
- Sluket må sjekkes og rengjøres jevnlig.

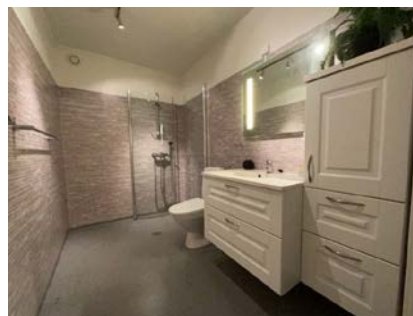
3. ETASJE > BAD/TOALETTROM

TO 2 Ventilasjon

- Det må foretas tiltak for å lukke avviket.
- Det bør etableres tilfredsstillende tilluft til våtrom f.eks. luftespalte ved dør e.l.

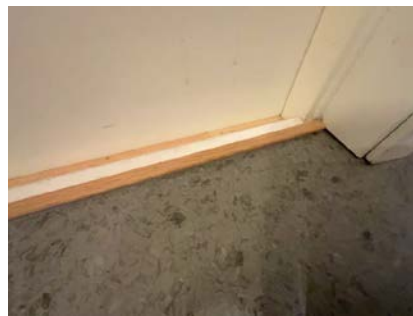
3. ETASJE > BAD/TOALETTROM

TO 0 Tilliggende konstruksjoner våtrom

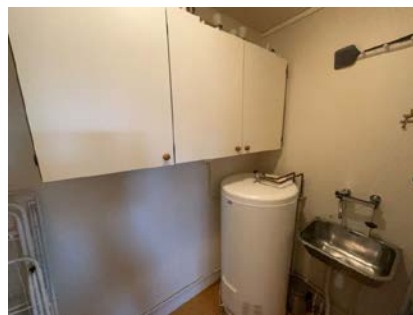
TG 2 Sanitærutstyr og innredning

- Det er påvist andre avvik:
- Mer enn halvparten av forventet brukstid er oppbrukt.

- Det må foretas tiltak for å lukke avviket.

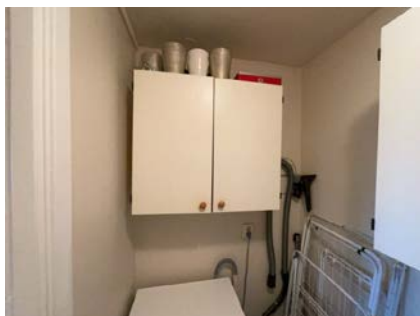
3. ETASJE > VASKEROM

TG 2 Ventilasjon

Hulltaking er foretatt uten at det er påvist unormale forhold. Det er målt inne i vegg mellom badet og vaskerommet. Målestedet er felles for begge våtrommene.

- Det må foretas tiltak for å lukke avviket.
- Det bør etableres tilfredsstillende tilluft til våtrom f.eks. luftespalte ved dør e.l.
- Avtrekkssystemet må utbedres.

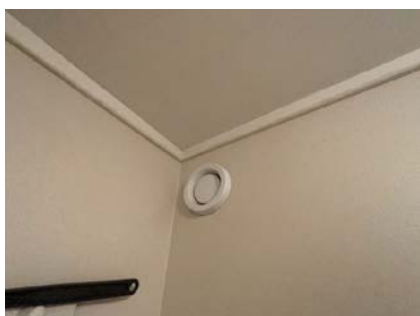
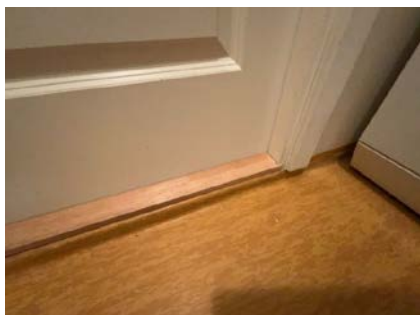
3. ETASJE > VASKEROM

TG 0 Tilliggende konstruksjoner våtrom

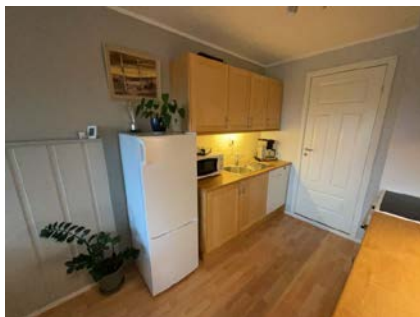
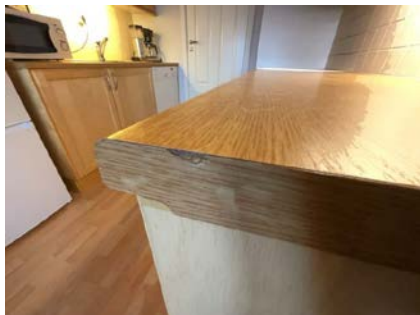
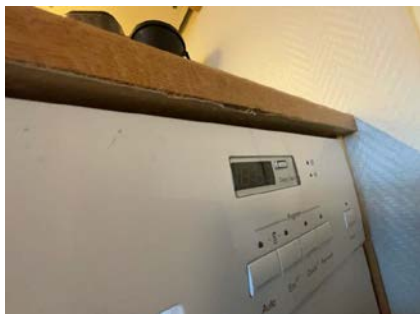
3. ETASJE > KJØKKEN

! TG 2 Avtrekk

- Det er påvist andre avvik:

- Det må foretas tiltak for å lukke avviket.
