Skoglien 9, 5056 BERGEN

**SKOGLIEN | 2R Endeleilighet med  
egen inngang | Nærhet til "alt" |  
Ingen TG3**

# Tilstandsrapport

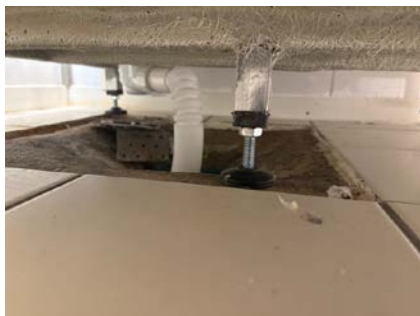
## UNDERETASJE > BAD

Sluk er plassert i dusjhjørne under kabinett og fall til sluk fra øvrige lekkasjepunkt er sjekket med laser med målbart resultat.  
Overflate er sjekket for riss og bom i fuger/fliser, og terskel er kontrollert.

### Vurdering av avvik:

- Det er påvist at høydeforskjell fra topp slukrist til gulv/synlig topp membran ved dørterskel er mindre enn 25 mm.
- Det er påvist at noen fliser har bom (hulrom under).
- Det er avvik:

- Sluket må sjekkes og rengjøres jevnlig.

Jevnlig tilsyn anbefales, tiltak kan ikke utelukkes.
