Salgsobjekt: Andelsleilighet
Eierform: Andel
Byggeår: 1949
BRA-i/BRA Total 68/113 kvm
Tomtstr.: 2290.8 m²
Soverom: 2
Antall rom: 4
Gnr./bnr. Gnr. 159, bnr. 780
Andelsnr.: 6
Oppdragsnr.: 1501250045

Ditt nye hjem?

Tilstandsrapport

Befaringsdato: 26.02.2025

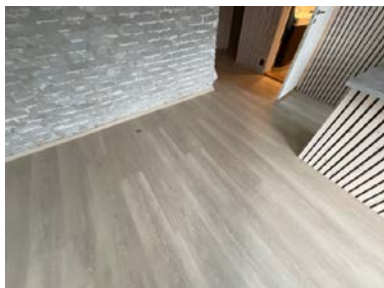
- Målt høydeforskjell på over 30 mm gjennom hele rommet. Tilstandsgrad 3 gis med bakgrunn i standardens krav til godkjente måleavvik.

- For å få tilstandsgrad 0 eller 1 må høydeforskjeller rettes opp. Det vil imidlertid sjelden være økonomisk rasjonelt som et enkeltstående tiltak i en bolig som dette. Dersom boligen en gang skal renoveres, kan man vurdere slike tiltak.

Kostnadsestimat: 10 000 - 50 000

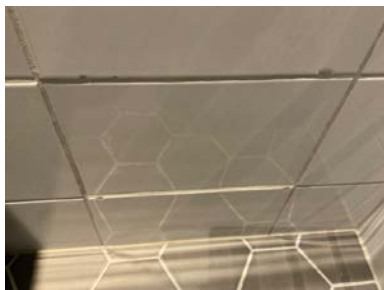
Lokal skade på flis

Lokale tiltak kan vurderes

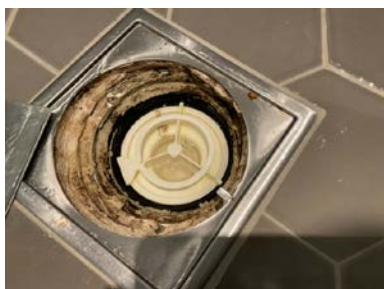
2. ETASJE > BAD

Da membran er ført over klemring, vil dette medføre en begrenset kontroll av utførelsen i sluk. Våtrommet har vært i daglig bruk, uten at det er opplyst om svikt eller avvik.

Innhent dokumentasjon på utførelse av tettsjikt samt produkter benyttet på våtrommet

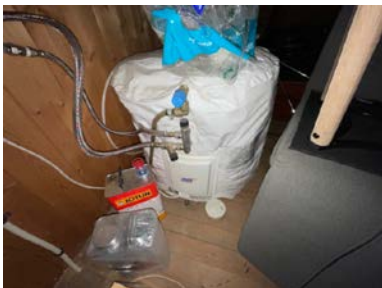
Synlig avløp i plast

- Det bør etableres tilfredsstillende avrenning eller lekkasjesikring ved varmtvannstank.
