# Tilstandsrapport

# Andelsnummer 6

Befaringsdato: 26.02.2025

Rapportdato: 06.03.2025

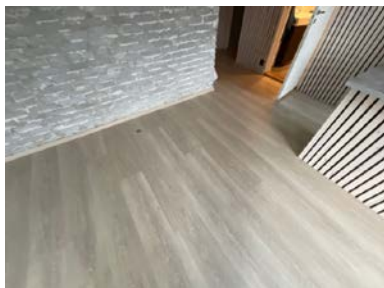
Da boligen var innredet på befaringsdagen vil dette medføre en begrenset kontroll og avvik vil derfor kunne forekomme. Målinger er ca.

- Målt høydeforskjell på over 30 mm gjennom hele rommet. Tilstandsgrad 3 gis med bakgrunn i standardens krav til godkjente måleavvik.

- For å få tilstandsgrad 0 eller 1 må høydeforskjeller rettes opp. Det vil imidlertid sjelden være økonomisk rasjonelt som et enkeltstående tiltak i en bolig som dette. Dersom boligen en gang skal renoveres, kan man vurdere slike tiltak.

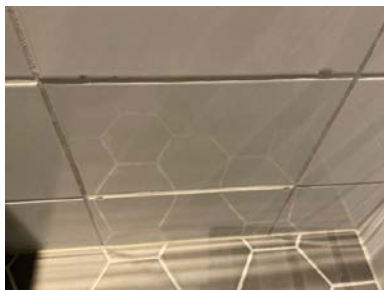
Lokal skade på flis

Lokale tiltak kan vurderes

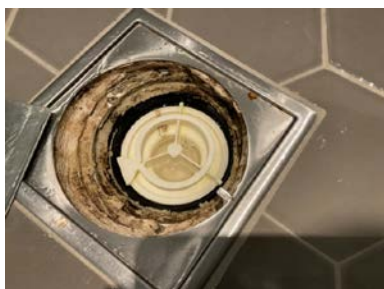
Da membran er ført over klemring, vil dette medføre en begrenset kontroll av utførelsen i sluk. Våtrommet har vært i daglig bruk, uten at det er opplyst om svikt eller avvik.

Innhent dokumentasjon på utførelse av tettsjikt samt produkter benyttet på våtrommet

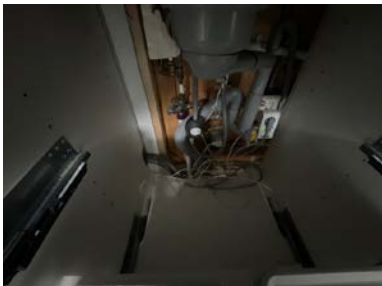
Grunnet heltre/plankekonstruksjon i vegger og ukjent oppbygning av våtrom, er det ikke foretatt hulltaking. Det er en risiko for at underlaget er direkte montert på heltre/plankekonstruksjonen, og en hulltaking ville i så fall kunne medføre skade eller svekkelse av konstruksjonen. Dusjsonen er etablert på skillevegg. Det er gjennomført fuktsøk, hvor det ikke ble registrert unormale verdier.
