Øvrabøvegen 42, 4260 TORVASTAD

**Innholdsrik familiebolig i landlige omgivelser - Flott utsikt - Idyllisk hage**

**Salgsobjekt:** Enebolig  
**Eierform:** Eiet  
**Byggeår:** 1985  
**BRA-i/BRA Total** 181/291 kvm  
**Tomtstr.:** 2510 m<sup>2</sup>  
**Soverom:** 3  
**Gnr./bnr.** Gnr. 145, bnr. 71  
**Oppdragsnr.:** 1509250134

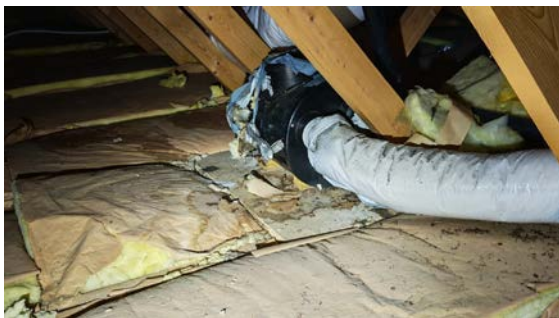
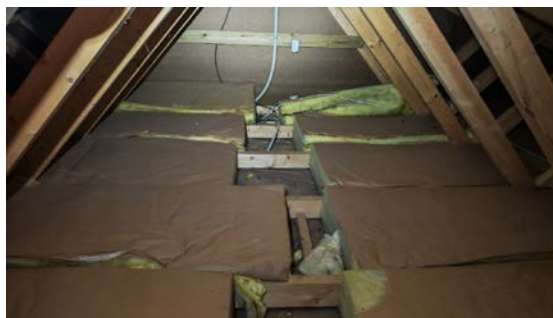
Det observeres noen fuktskjolder avtrekksvifte villavent.

Det må gjøres nærmere undersøkelser rundt fuktskjolder ved avtrekksvifte. Denne er ikke tilgjengelig for nærmere undersøkelser på befaring.

Stedvis noe manglende isolasjon

- Lokal utbedring bør utføres.

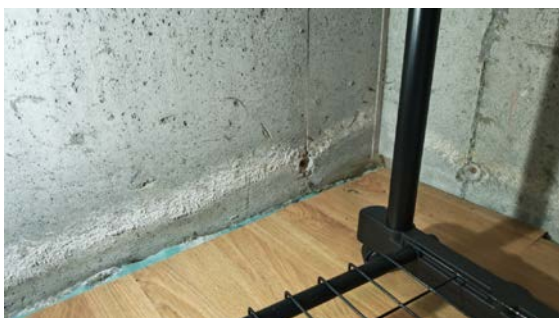
- Det er påvist indikasjoner på noe fuktgjennomtrenging inn i kjellermur.

Eler viser noe mindre saltutslag på åpen betongvegg, samt viser noe tidligere kondens fukt bak seng på et soverom.

- Det påviste fuktnivå gir grunn til å overvåke konstruksjonen jevnlig for å se utvikling over tid, og eventuelt foreta tiltak for å unngå fuktskader.
