Jadarvegen 28A, 4365 NÆRBØ

**Sentral leilighet med god standard. 2 soverom, balkong og parkering i lukket anlegg.**

# Tilstandsrapport

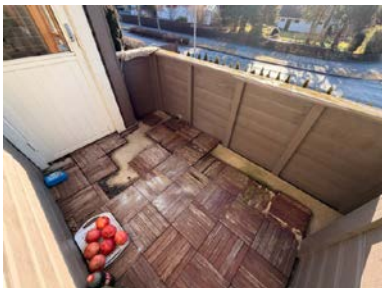
Slitasje og skader kan over tid føre til videre nedbrytning av materialene. Utskiftning av skadde eller manglende fliser kan gjøres ved behov.

Det anbefales rengjøring og vedlikehold av grønnske for å unngå skader i treverk.

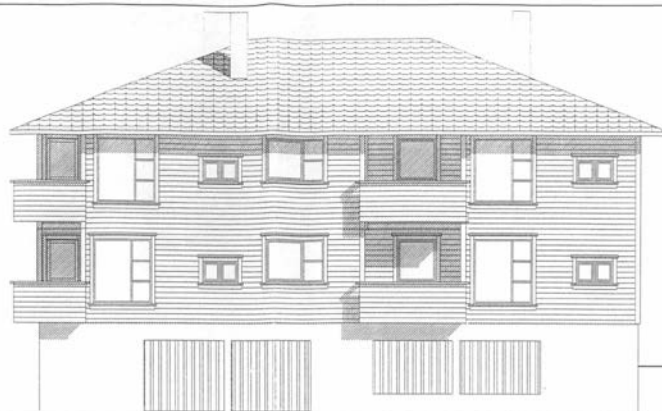
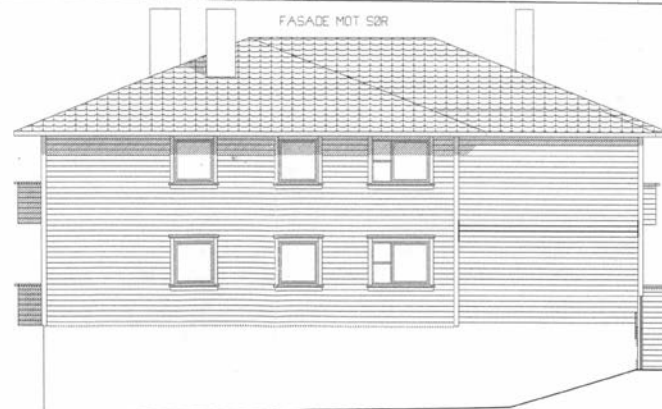
FASADE MOT SØR

FASADE MOT ØST
