Ingeniørsvingen 9, 2440 ENGERDAL

**Flott hytte fra -20 med 3 sov og stor terrasse. Helårs' friluftseldorado rett utenfor døren. Nydelig utsikt mot Sølen.**

**Tilstandsrapport for fritidsbolig**  
**Ingeniørsvingen 9**  
**2440 Engerdal**

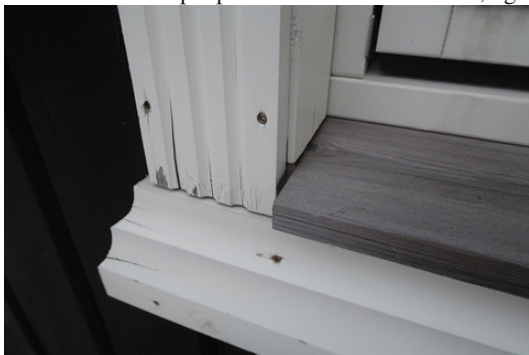
Det er påvist avvik ved beslag, vannbord, omramming, karm eller ytre tetting.

Ved slagregn er det fare for at nedbør kan trenge inn i konstruksjonen, og forårsake fuktskader.

Flere omramminger har sprekke-dannelser.

Bilde viser eksempel på utettheter ved vannbrett, og fare for fuktinntrenging i konstruksjonen.

Det anbefales at det monteres beslag under alle vinduer og ytterdører, samt beslag over vinduer på gavlvegger, for å sikre en god tetthet.

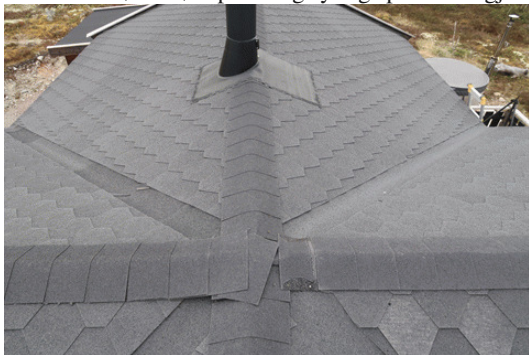
Det ble påvist lokale skader og mangler på taktekkingen som løse møneplater. Løse møneplater må monteres tilbake/utbedres.

Tettemansjett ved gjennomføring av skorstein er montert fast med synlige spikre. Ved synlige spikre er det større fare for inntrenging av fukt. Det anbefales at pipegjennomføring utbedres, eller at det fremlegges dokumentasjon på at valgt løsning er en godkjent løsning.

Bilde viser løse møneplater og synlig spikre ved gjennomføring av skorstein.

| TAKSTMANNENS VURDERING VED TG2: | |
|---|---|
| | Lokale skader/ løse møneplater som må utbedres/ monteres tilbake.<br>Nedløpsrør med frostspreng. |

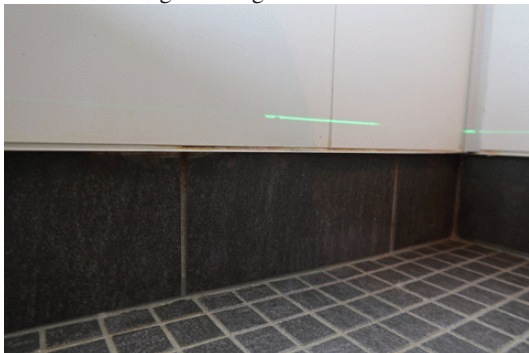
Det er påvist avvik på skjøter og underkant av plater.

**Merknader:** Overflatene fremstår som hele, og i normalt god stand på befaringsdagen. På befaringsdagen ble det påvist manglende fugemasse/ silikon i underkant av baderomsplater, blant annet i dusjsonen. Manglende fugemasse/ silikon i underkant av plater medfører at platene kan suge til seg vann, og skader oppstår. Fugemasse/ silikon må utbedres for å unngå skader.

Bilde viser manglende fugemasse/ silikon i underkant av plater.

| TAKSTMANNENS VURDERING VED TG2: | |
|---|---|
| | Fugemasse/ silikon i underkant av plater er mangelfull, og må utbedres. |
