Langdalsvegen 125, 7590 TYDAL

**Flott fritidseiendom rett ved  
Sølisjøen | Strøm, vann, avløp og  
vei | Solrikt | Stor tomt | Hytte,  
anneks, uthus og 2 boder**

### Tilstandsrapport

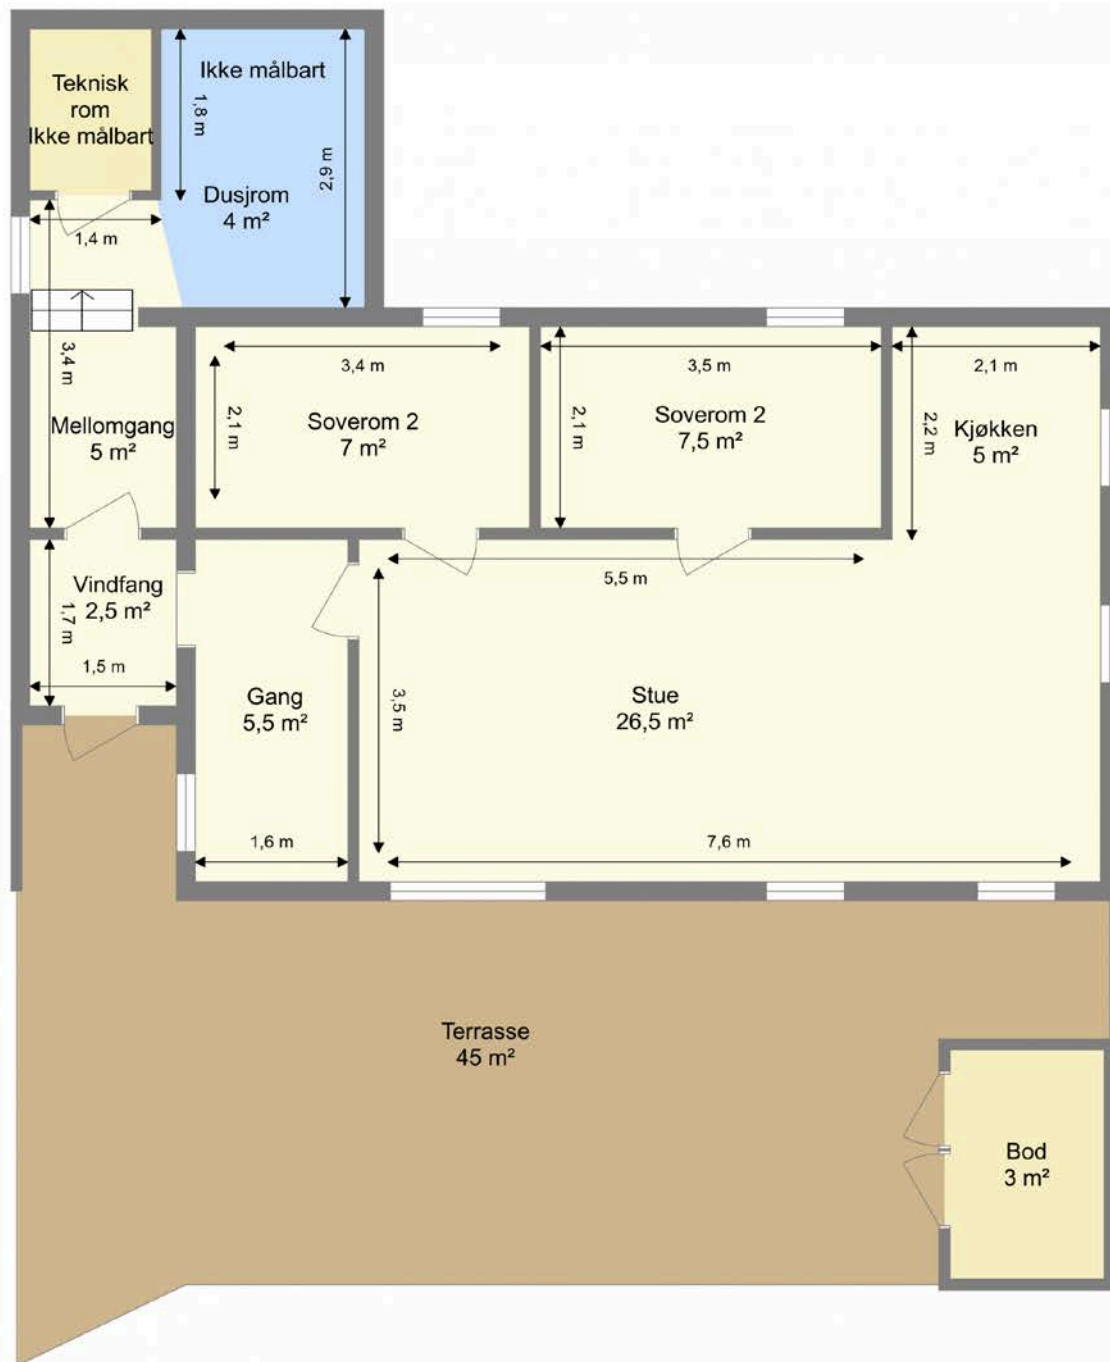
## 1. Etasje

Bruksarealet inkluderer innvendige vegger og er større enn summen av rommenes gulvareal.  
Planskissen er en illustrasjon over rominndelingen, og er ikke i målestokk. Mindre avvik kan forekomme.

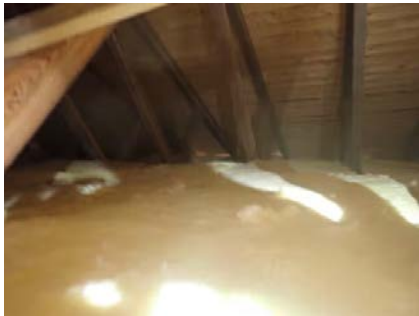
## 6.6 Loft (konstruksjonsoppbygging)

Bilde tatt fra luke i på kaldtloftet.

| <p>Eier opplyser at etter han ble gjort oppmerksom på museaktivitet på kaldtloftet ved tilstandsrapport i 2022 er det utført tiltak. Skadedyrsfirma ble kontaktet, kaldtloftet ble da kontrollert og etterisolert med ny isolasjon over den gamle. Det ble i forbindelse med dette etablert musekoster i kledning.</p> <p>Etter dette har ikke eier sett aktivitet.</p> <p>Inspeksjon av kaldloft var fra stige i loftsluke og hele kaldtloftet er ikke inspisert.</p> | |

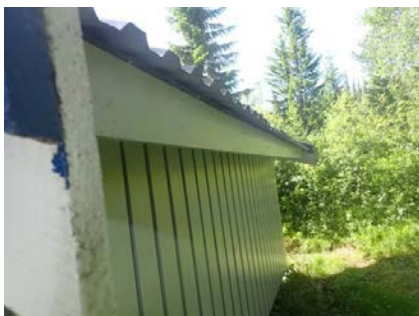
## 6.7 Renner og nedløp

Manglende takrenne/nedløp.

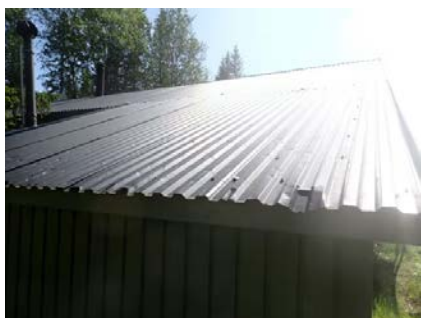
## 6.9 Takteking

Bulker om mindre skader i takteking.

| Det registreres enkelte bulker i takplater.<br>Metallplater med underlagspapp og lekter har passert 25 år og tettheten i tiden som kommer er usikker.<br>Ikke behov for tiltak pr.dato da takteking er uten lekkasjer. | |

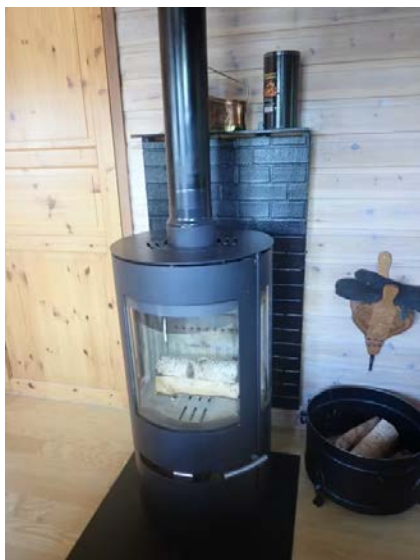
## 6.12 Ildsted/Skorstein

| Type pipe | Stål |

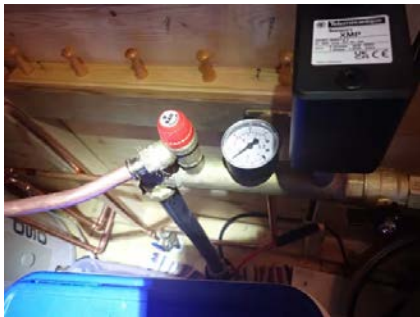
## 6.16 Vannledninger

Oppkobling inntak fra grunnvannsbrønn med stoppekrane og varmekabel ut til brønn.

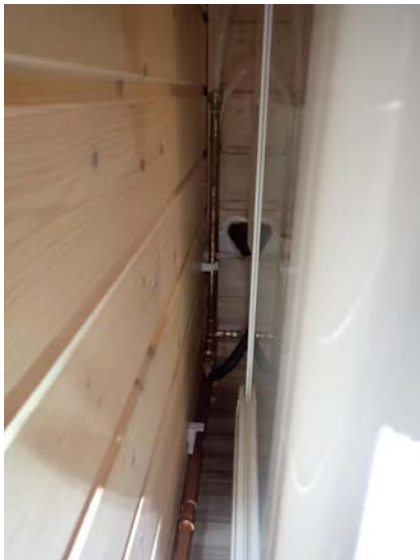
Rør i rør som kommer inn på dusjrom bak dusjkabinett for synliggjøring av eventuelle lekkasjer.

| Er det risiko for skader ved lekkasje fra åpen rørfordeling? | Ja |

| Da dusjrommet mangler sluk anbefales etablering av Watherguard ved rørfordeling for å sikre avstengning av vann i tilfelle eventuelle lekkasjer. | |

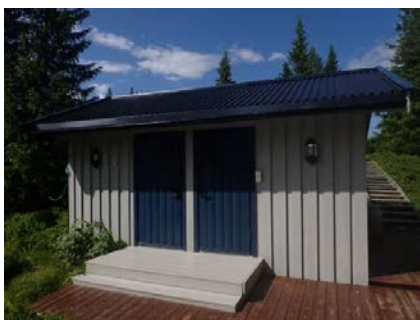
### 6.22 Øvrig: Anneks

Anneks er oppført i én etasje over tregulv og åpen fundamentering på pilarer.  
Veggkonstruksjon er oppført i tre og er kledd med stående panel.  
Taket er et saltak og er tekket med metallplater.  
Vinduer med 2-lags isolerglass og ytterdører av malt tre.

Ved enkel visuell kontroll ble det ikke registrert spesielle forhold som skal bemerkes.

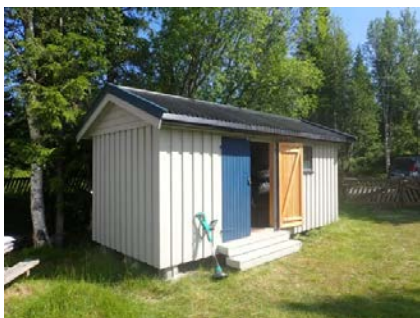
### 6.23 Øvrig: Uthus

Uthus oppført i 2011 i en etasje over betongfundament. Veggkonstruksjon av tre med utvendig liggende og stående panel. Takkonstruksjon i saltaks form med tekking av profilerte metallplater.

Ved enkel visuell kontroll ble det ikke registrert spesielle forhold som skal bemerkes.

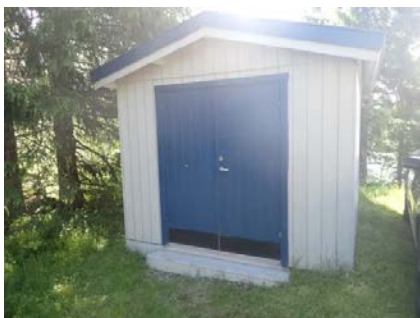
### 6.24 Øvrig: Vedbod.

Vedbod oppført i ca 2015 i en etasje over betongfundament. Veggkonstruksjon av tre med utvendig stående panel. Takkonstruksjon i saltaks form med tekking av profilerte metallplater.
