**Lettstelt og praktisk 2-roms
leilighet i 1. etasje med innglasset
veranda på Nedre Anundskås**

Tilstandsrapport

- Boligbygg med flere boenheter
- Hellebrekkevegen 2, 3675 NOTODDEN
- NOTODDEN kommune
- # gnr. 240, bnr. 410
- # Andelsnummer 103

Befaringsdato: 28.08.2024 Rapportdato: 04.09.2024 Oppdragsnr.: 19974-1484 Referansenummer: ZR1281

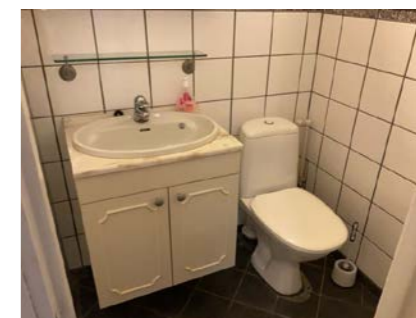
Bad med innredning og toalett.

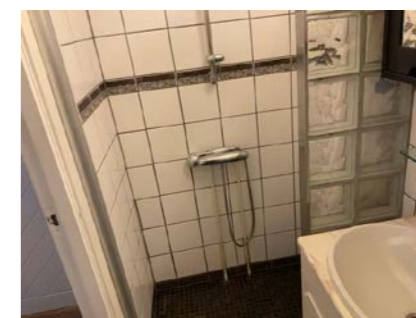
Dusj på vegg i dusjnische.

- Det er påvist at høydeforskjell fra topp slukrist til gulv/synlig topp membran ved dørterskel er mindre enn 25 mm.
- Det er påvist at noen fliser har bom (hulrom under).
- Det er påvist avvik i fallforhold til sluk i forhold til krav i forskrift på byggetidspunktet.

- Våtrommet fungerer med dette avviket.

Det anbefales å montere vannstoppersystem som stenger vannet ved en eventuell lekkasje. Dette reduserer faren for av vann renner til tilstøtende rom ved en eventuell lekkasje.

- Overvåk tilstanden jevnlig. For å få tilstandsgrad 0 eller 1 må tettesjiktet skiftes ut, men tidspunktet for når dette er nødvendig er vanskelig å si noe om.
- Installering av tett dusjkabinett anbefales.
