Elvegata 3, 2382 BRUMUNDDAL

**Stor og romslig enebolig midt i sentrum. Garasje, innerst i blindvei.**

# Tilstandsrapport

## ENEBOLIG

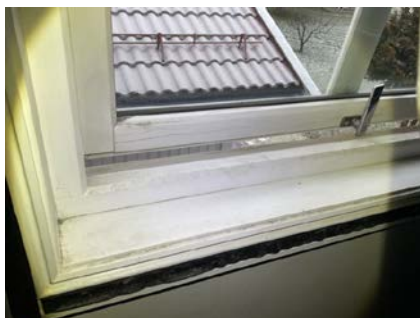
Bygningen har malt hovedytterdør og skyvebalkongdør tre.

- Det er avvik:  
Nøkkel er knekt i låsen på skyvedør.  
Noe slitte dører med bruksmerker.
