**Idyllisk fritidseiendom i Spæla.  
Oppdal.**

# Idyllisk fritidseiendom i Spæla. Oppdal.

Befaringsdato: 17.06.2025

Rapportdato: 08.07.2025

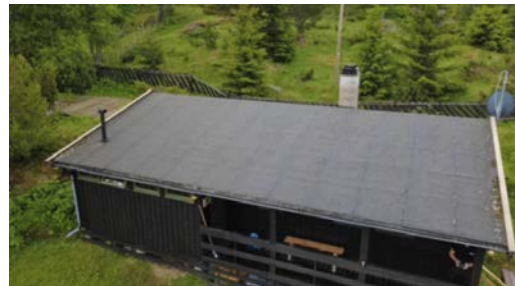
### Vurdering av avvik:

- Det er avvik:

- Tiltak:

Rengjøring av mose.

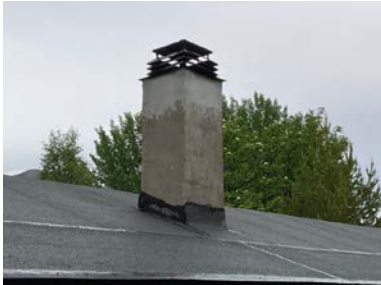
### Nedløp og beslag

Takrenner og nedløp er med metall.

### Vurdering av avvik:

Ingen tiltak nødvendig, det er vurdert til å være god avrenning fra taknedløp på fremsiden slik at det ikke danner seg unødvendig fuktbelastning mot grunnmur.

Det bør vurderes å slisse inn beslag i pipe som dekker over takpapp som er limt på pipeløp, dette er gir en bedre og mer varig løsning på tettesjikt.

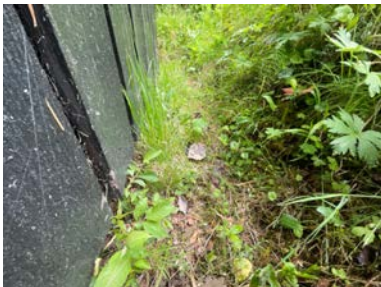
## TG 2 Veggkonstruksjon

Veggene har bindingsverkskonstruksjon fra byggeår. Fasade/kledning har stående bordkledning.

### Vurdering av avvik:

- Uten tilstrekkelig lufting bak bordkledningen kan fuktighet som trenger inn bak bordene eller gjennom veggen innenfra ikke tørke opp. Dette skaper ideelle forhold for råtesopp og muggvekst.
- Musesperre må etableres.

Etablere bedre avstand mellom kledning og bakkeplan. Ingen skader på kledning ble observert på befaringsdagen.

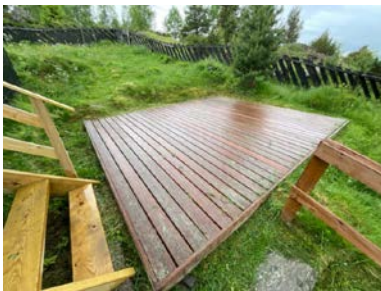
### Vurdering av avvik:

### Konsekvens/tiltak

- Det må foretas tiltak for å lukke avviket.

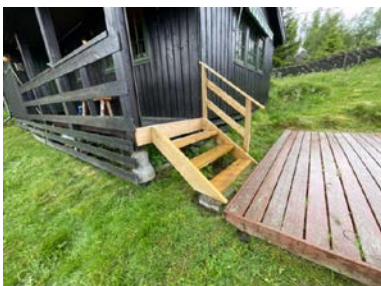
## TG 3 Utvendige trapper

Trapp opp til terrasse er av impregnerert treverk, det er håndrekke på 1 side.

### Vurdering av avvik:

- Rekkverk må monteres for å lukke avviket.

Kostnadsestimat: Under 10 000

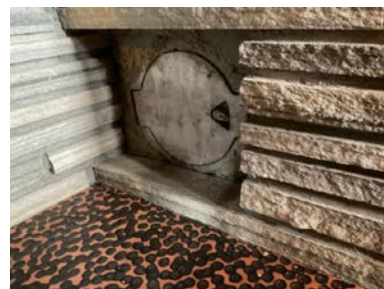
#### Vurdering av avvik:

- Større avstand til brennbart materiale må lages.

Det bør etableres ubrennbar plate fremfor ovnsdør på minst 30cm.

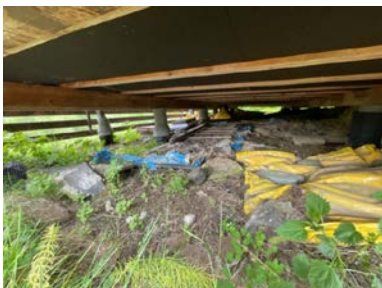
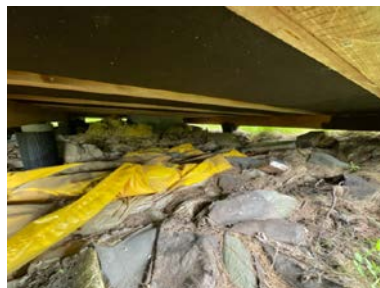
### TG 1 Krypkjeller

Bygningen har åpen krypkjeller under trebjelkelag og stubbegulv. Her er det tilkomst på 3 sider innunder krypkjeller. Det ble ikke kontrollert innunder krypkjeller på hele arealet på grunn av lav høyde. Bilder ble tatt for kontroll.

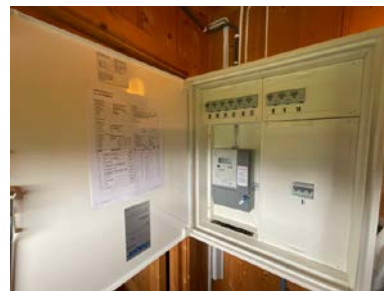
12. Foreta en helhetsvurdering av det elektriske anlegget, dets alder, allmenne tilstand og fare for liv og helse. Bør det elektriske anlegget ha en utvidet el-kontroll?

**Ja - Ut fra alder anbefales på generelt grunnlag å rekvirere en el-takstmann/elektriker dersom korrekt tilstand for det elektriske anlegget ønskes. Det er anbefalt elkontroll hvert 5 år.**

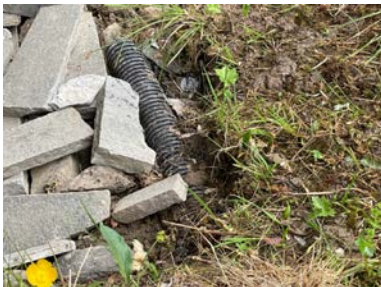
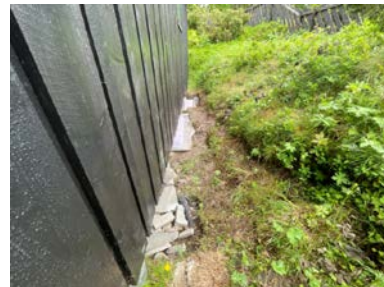
### TG 2 Grunnmur og fundamenter

Det er etablert støpte pilarpunkt som fundamenter. Eier opplyser at disse er satt ned i bakkeplan uten støpte bankettpunkt i grunn.

Det er vurdert til at det ikke er nødvendig med tiltak, men at pilarer følges med for å avdekke en mulig utvikling på disse.

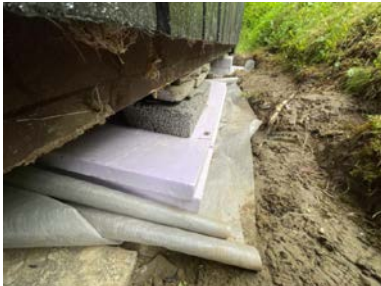
## TG 2 Terrengforhold

Eiendommen er skrående og delvis opparbeidet med plan, øvrige deler fremstår som naturtomt.

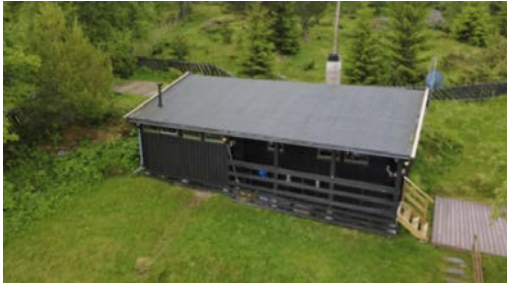
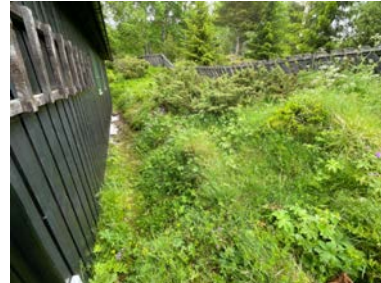
### Vurdering av avvik:

Selger opplyser at de ikke har hatt utfordringer med overvann på eiendommen eller inn mot hytta.

- På generelt grunnlag anbefales det å etablere 1:50 fall 3m bort fra grunnmur. Dette for å sikre god avrenning mot fra grunnmur og dermed unngå unødvendig fuktbelastning mot denne.

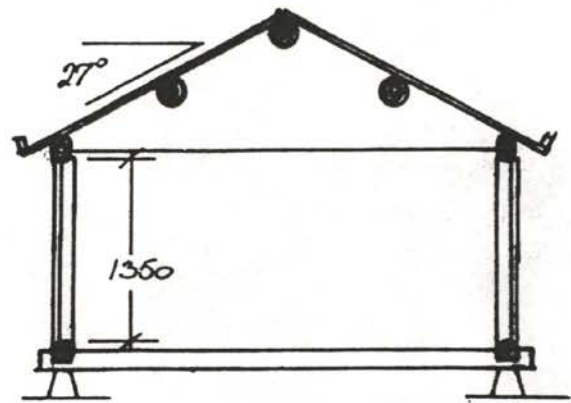
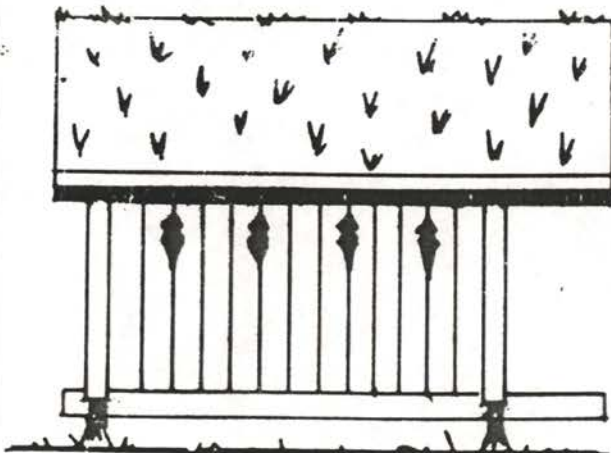
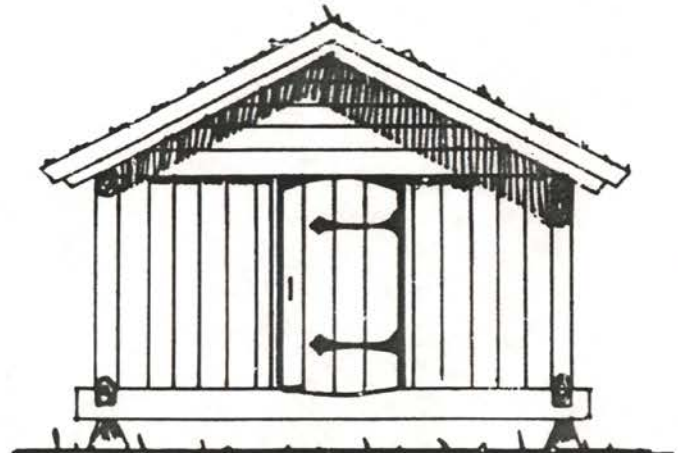
PLAN

SNITT

FASADER
