Oppegårdgata 8A, 0196 OSLO

**Lys og lekker 4-roms leilighet med herlig utsikt. Parkeringsplass i carport og sentral beliggenhet.**

# Tilstandsrapport

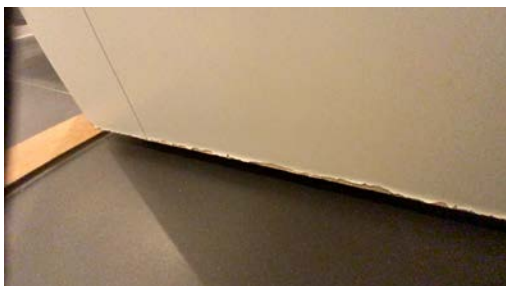
Det er synlig fuktskade i nedre del av dørblad til baderoms dør.

- Lokal utbedring må påregnes.

Det er ingen konsekvens ut fra funksjon. For å lukke avviket må dørblad skiftes eller sparkles og males.

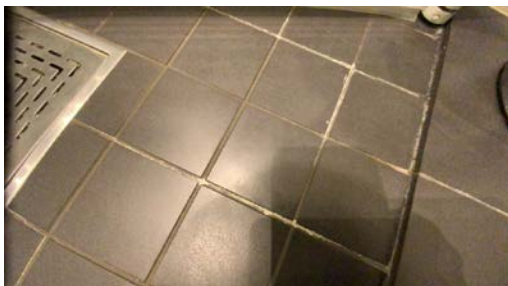
- Det er påvist avvik i fuger.

Det er ingen konsekvens utover at dette kan komme igjen etter at det er rengjort og fjernet. Dette kan komme av at det er vann som ligger under fliser og ikke blir tørket opp eller en kjemisk reaksjon ved fliselim.

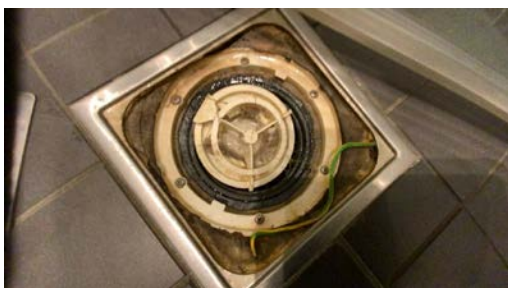
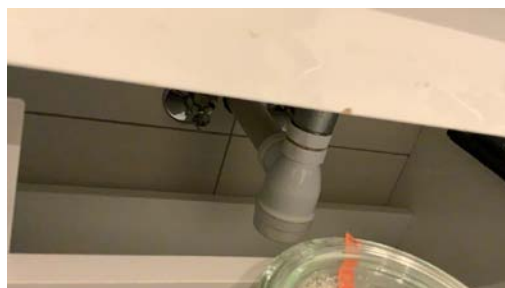
### Sluk, membran og tettesjikt

- Det er avvik:

Det er ingen konsekvens for funksjon ved at det kan forekomme saltutslag. Silikonerer rundt rør bør utføres for å tette ytterligere uten fare for at det kommer vann inne i vegg ved en eventuell lekkasje eller lignende.

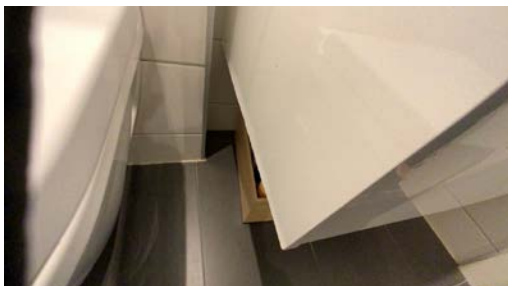
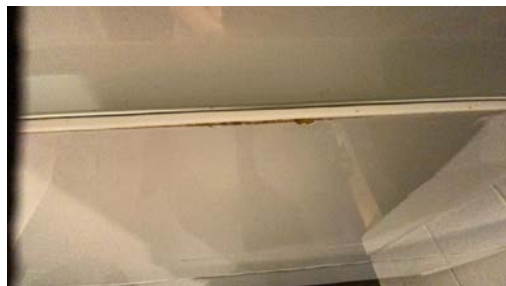
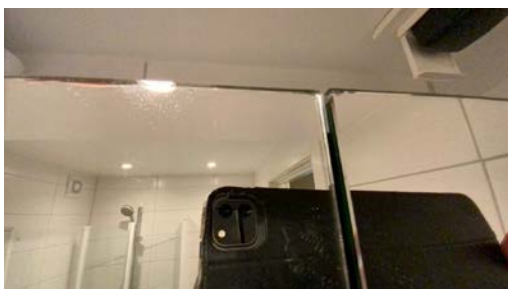
### Sanitærutstyr og innredning

- Det er påvist skader på innredning.

Det er synlig svelling på nedre del av endeplate på servantskap og noe små merker på skuffefront. Noe fuktmerker på endene på speil.

Det er ikke behov for utbedringstiltak da innredning vurderes å ha tiltenkt funksjon.

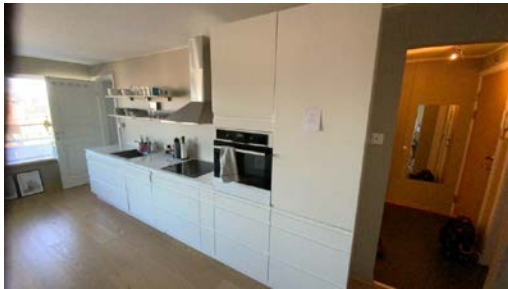
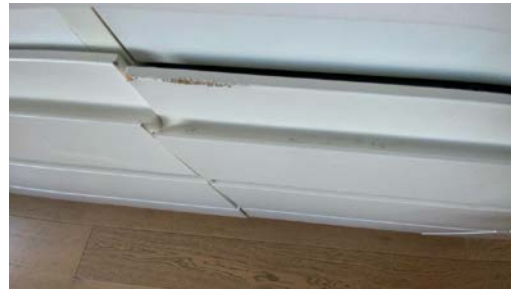
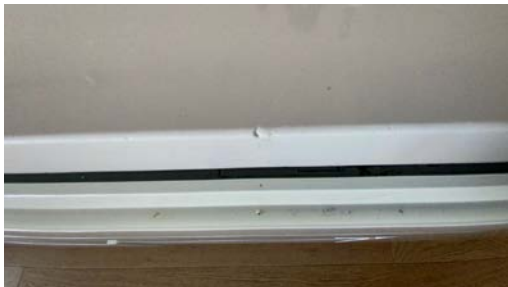
## ETASJE > STUE/KJØKKEN

- Det er påvist skader på overflater/kjøkkeninnredning utover normal slitasjegrad.
- Det er avvik:

Det er ingen konsekvens ut fra funksjon. Dører må males eller skiftes for å lukke avviket. Det må etableres ventiler for innebygget kjøleskap, da levetiden for hvitevaren vil være lengre med ventilering inne i skap.
