Gravarslia 23, 4327 SANDNES

**Lys og romslig leilighet med
Innglasset balkong, garasje og fin
beliggenhet nær Sandnes
sentrum.**

Tilstandsrapport

Befaringsdato: 20.04.2026

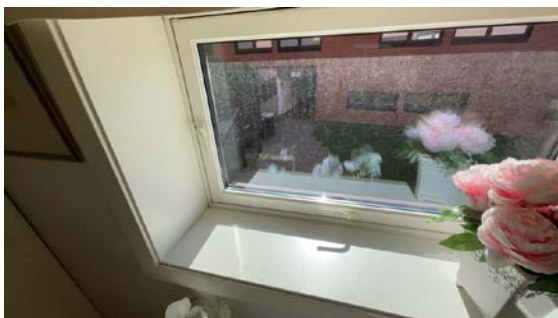
Vurdering av avvik:
• Det er påvist at enkelte vinduer er vanskelig å åpne/lukke.

Konsekvens/tiltak
• Vinduer må justeres.

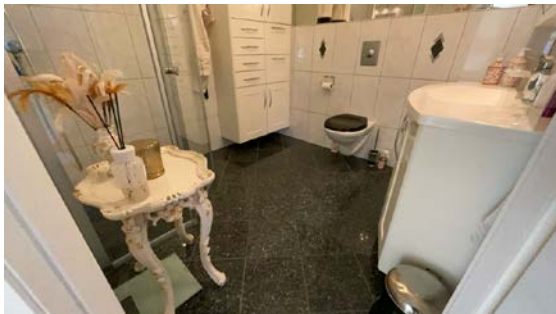
2. ETASJE > BAD

TG 2 Overflater vegger og himling

- Det er vindu/dør med ikke fuktbestandige materialer i våtsonen (ved vask, dusj, badekar, osv.), løsningen eller byggematerialet er uegnet.

- Dersom det ikke gjøres tiltak, kan dette medføre oppfukning, oppsvelling og forringelse av materialer over tid og fuktskader på tilstøtende konstruksjoner.

Det bør iverksettes tiltak for å beskytte eller skifte ut uegnede materialer i våtsonen, for å unngå fuktskader, råte og redusert levetid på konstruksjonen. Manglende tiltak kan føre til økt risiko for skade på bygningsdeler og behov for kostbare utbedringer.

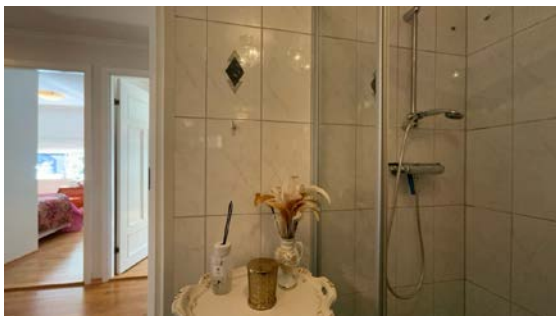
2. ETASJE > BAD

TG 2 Overflater Gulv

- Det er mulighet for at det kan forekomme vannlekkasje på våtrommet hvor vann ikke vil gå til sluk.
- Det er påvist avvik i fallforhold til sluk i forhold til krav i forskrift på byggetidspunktet.

- Eventuelt lekkasjevann fra utstyr utenfor dusjsone vil ikke ha en naturlig vei til sluket. Dette kan føre til at vann samler seg på gulvet og potensielt renner ut av rommet eller trenger inn i konstruksjonen.
- Et bad med manglende/ redusert fall til sluk blir mindre funksjonelt og sikkert for brukeren. Dette kan medføre stående vann på gulvet, vann som ikke ledes effektivt til sluket, økt risiko for at vann renner ut av rommet og redusert sklisikkerhet på gulvet.
- Det bør etableres avrenning inn til sluk for hele våtrommet.

Det bør etableres tilstrekkelig fall mot sluk for hele våtrommet, slik at alt vann ledes til sluk og ikke blir stående på gulvet eller renner ut i tilstøtende rom.

Konsekvensen av manglende fall er økt risiko for vannskader på gulv og omkringliggende konstruksjoner, samt redusert levetid på våtrommet.

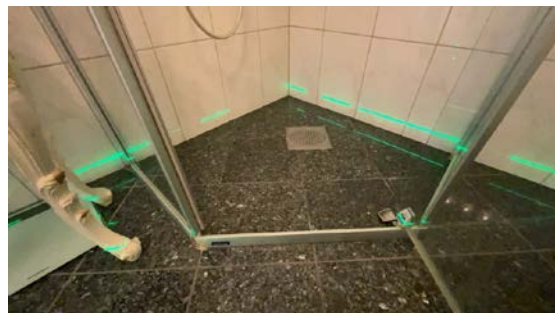
2. ETASJE > BAD

TG 2 Sluk, membran og tettesjikt

- Det er viktig å merke seg at levetiden til en membran varierer basert på kvalitet, installasjon og bruk. Eldre membraner kan bli sprø og sprekke opp, noe som fører til at de mister sin vanntettende funksjon. Dette kan resultere i vannlekkasjer gjennom vegger og gulv og fuktskader.
- Overvåk tilstanden jevnlig. For å få tilstandsgrad 0 eller 1 må tettesjiktet skiftes ut, men tidspunktet for når dette er nødvendig er vanskelig å si noe om.
- Sluket må sjekkes og rengjøres jevnlig.
- Overvåk tilstanden jevnlig. For å få tilstandsgrad 0 eller 1 må slukløsningen skiftes ut og sannsynligvis må også membransjiktet skiftes/utbedres. Det er imidlertid vanskelig å si noe om tidspunktet for når dette er nødvendig.

Det bør vurderes utskifting av både sluk og membran, da mer enn halvparten av forventet brukstid er passert. Konsekvensen av å ikke utbedre dette kan være økt risiko for lekkasjer og fuktskader i tilstøtende konstruksjoner. Der mansjett er løst fra underlaget er denne utsatt for skader ved mekanisk påvirkning.

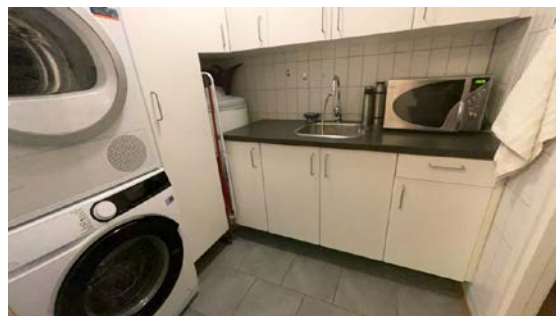
2. ETASJE > VASKEROM

- Det er påvist avvik i fallforhold til sluk i forhold til krav i forskrift på byggetidspunktet.

Til tross for avviket i fall/høydeforskjell til sluk, vil gulvet fortsatt kunne lede vann mot sluket, men med redusert effektivitet. Dette kan potensielt øke risikoen for vannansamling i enkelte områder av våtrommet.

Det bør vurderes tiltak for å utbedre fallforholdene til sluk, for å redusere risikoen for vannansamling og fuktskader i konstruksjonen. Mangelfullt fall kan føre til at vann ikke ledes effektivt til sluk, noe som øker faren for lekkasjer og skader på gulv og omkringliggende bygningsdeler.
