Ringveien 86A, 8907 BRØNNØYSUND

**KLØVERMARKA | 3-roms BRL fra  
2017 | 1. etg. med enkel adkomst |  
Carport og sportsbod**

# Tilstandsrapport

Befaringsdato: 24.10.2024

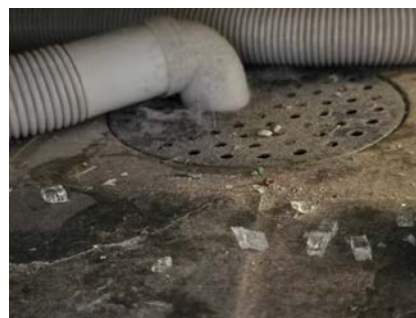
Dusjkabinett er ikke mulig å trekke frem for inspeksjon eller renhold av sluk.

Sluk under kabinett. Lav høyde gjør inspeksjon av klemring vanskelig.

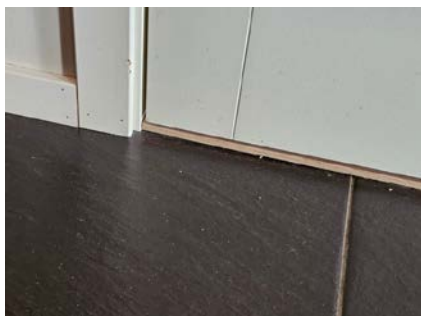
Liten åpning under dørblad.
