Fyrieggvegen 124, 3660 RJUKAN

**Moderne, eksklusiv hyttedrøm 1
025 moh. Panoramautsikt. 80 m²
terrasser. Boblebad. Integreert
garasje. Ski inn/ut.**

FYRIEGGVEGEN 124 - 4026/120/308/0/0/0

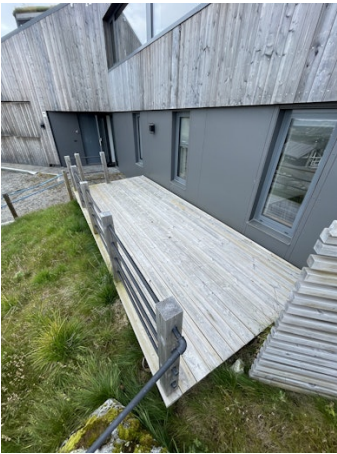
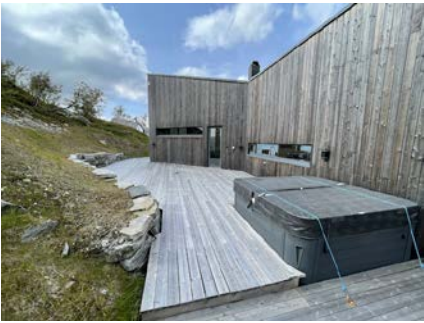
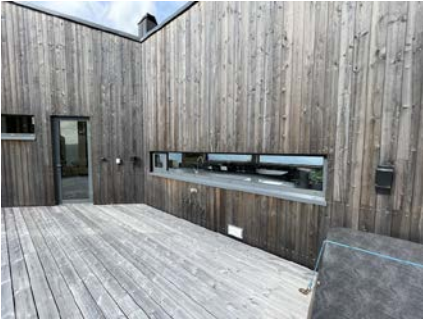
Terrasse med trebjelkelag og terrassebord av impregnert treverk. Rekkverk av impregnerte trestoløer og liggende metallrør. Det er ikke krav til rekkverk da gulvhøyden er under 0,5 meter over terreng, men det bemerkes at det er for store åpninger i rekkverket. Det skal ikke være større åpninger enn 10 cm i rekkverk slik at ikke barn kan sette seg fast i rekkverket. Terrassen fremstår uten tegn til skader eller feilkonstruksjon.

Terrassen fremstår uten tegn til skader eller feilkonstruksjon.

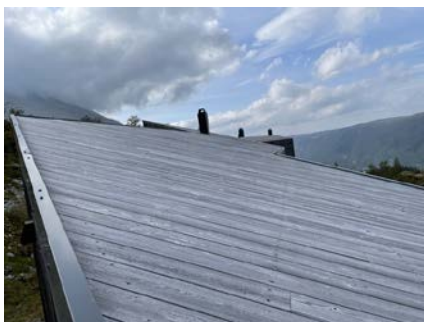
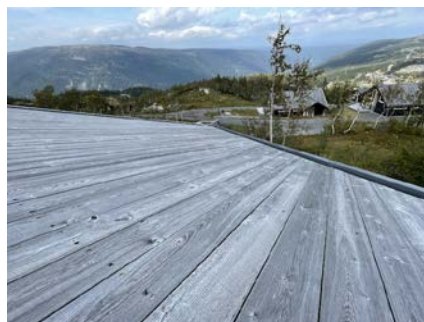
Taket er tekket med bordkledning av Sibirsk lerk, undertaket er helsveiset Sarnafilmembran, og er ikke synlig for inspeksjon. Det foreligger ikke opplysninger om lekkasjer eller at det har vært problemer med taktekkingen. Bordkledning har en forventet levetid på 30 år, og utskiftninger og reparasjoner må påregnes etter 15 år.

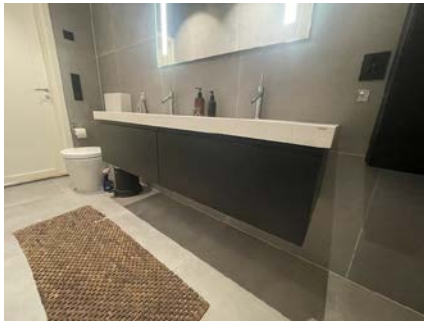
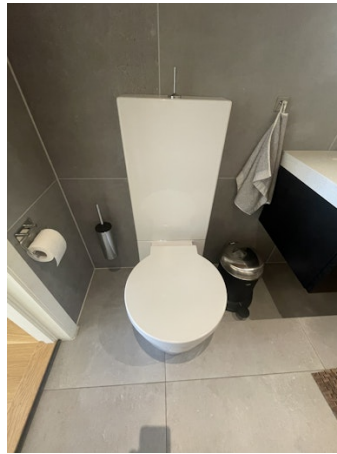
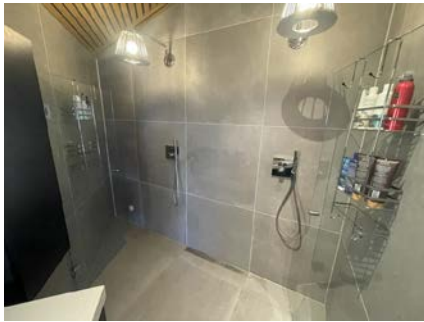
Vannrør av plast (rør i rør), plastavløp. Ingen avvik med vanntrykk eller avrenning i servant eller dusjsone.

Det ble ikke påvist skader på utstyr og innredning.

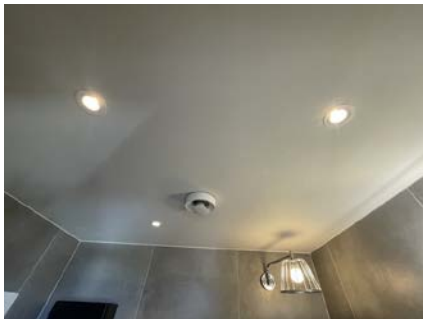
Det settes TG-2 på overflater på grunn av at høydeforskjell fra topp tettesjikt ved dør til topp slukrist er under 25 mm, men det bemerkes at rommet fungerer med dagens tilstand da det er hjelpesluk på badet, og vann vil renne til sluk ved en større vannlekkasje.

Det må påses at sluk blir jevnlig rengjort for å sikre at slukene er åpne hvis det skulle oppstå en større vannlekkasje.

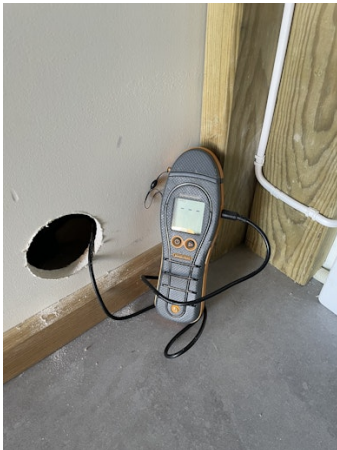
Det ble ikke påvist fuktighet i veggen.

Ingen utslag på fukt.

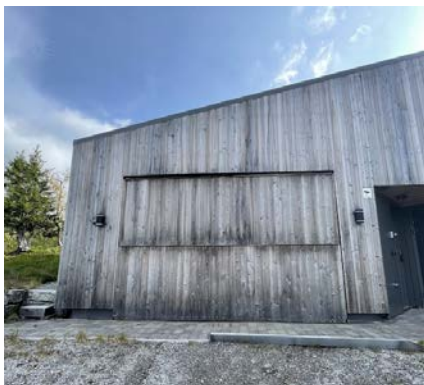
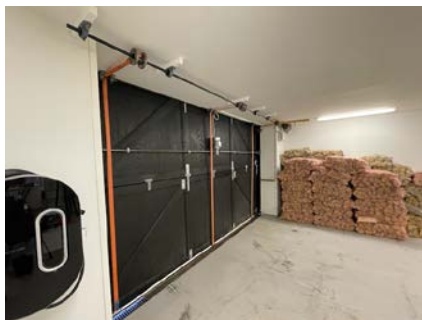
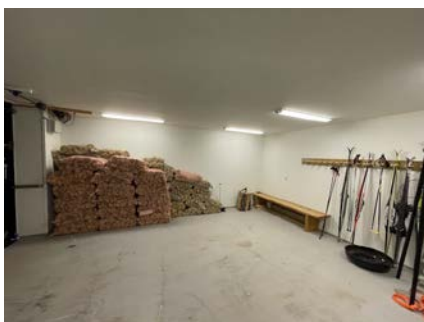
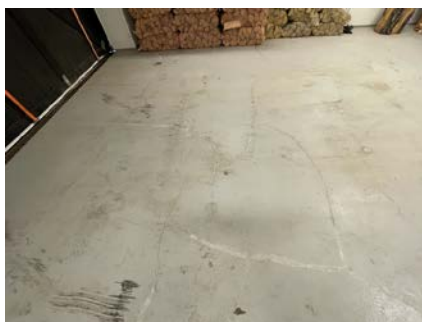
Det ble observert noen sprekker i gulv.

Sprekker i gulv.
