Kong Trygves vei 8, 3125 TØNSBERG

**Solrik hjørneleilighet i 1. Etasje med vestvendt veranda, sentralt beliggende. Mulighet for snarlig overtakelse.**

# Tilstandsrapport

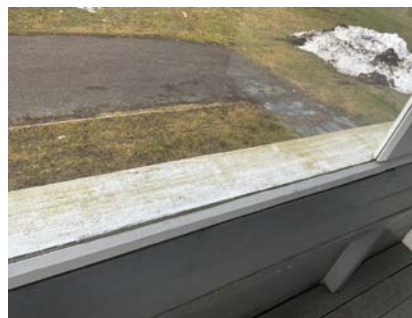
- Det er påvist andre avvik:

Inngangsdøren er noe skjev og mindre trekk er registrert. Det er ellers noe slitasje men ingen store skader.

- Andre tiltak:

Noe oppretting og vedlikehold er påregnelig.

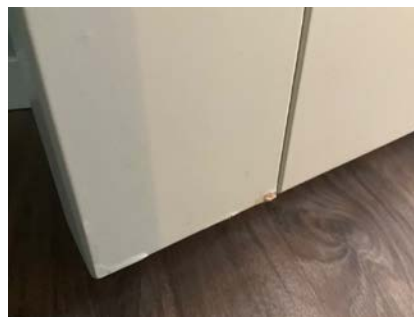
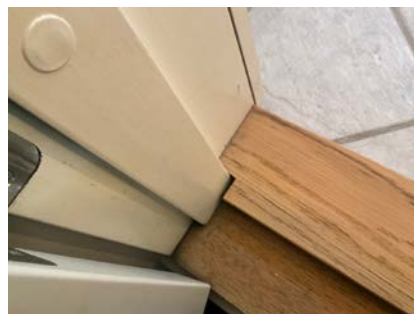
#### Vurdering av avvik:

- Det er påvist andre avvik:

- Andre tiltak:

Vedlikehold må påregnes.

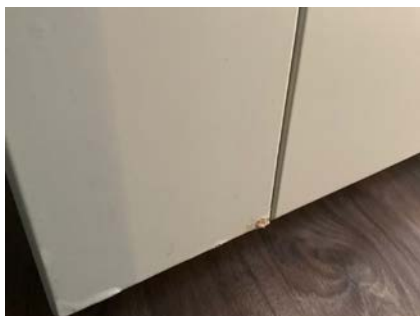
## VÅTROM

## Vurdering av avvik:

- Det er påvist tegn til fuktskader i overflater.
  - Det er vindu/dør med ikke fuktbestandige materialer i våtsonen (ved vask, dusj, badekar, osv.), løsningen eller byggematerialet er uegnet
- Noe svelling enkelte steder kan indikere start på fuktskader. Platene er 11 år gamle og mye av forventet levetid er oppbrukt.

- Overflater må utbedres eller skiftes.
- Uegnede materialer må fuktbeskyttes/utskiftes.

Utskiftning er påregnelig innen noe tid. Det må sørges for at uegnede materialer skiftes eller overflatebehandles slik at fukt i konstruksjonene unngås.

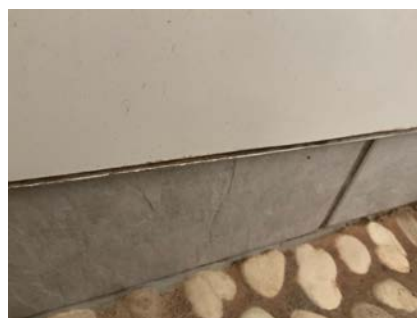
### ETASJE 1 > BAD

## Vurdering av avvik:

- Det er påvist avvik i fallforhold til sluk i forhold til krav i forskrift på byggetidspunktet.

- Overvåk konstruksjonen jevnlig. For å få tilstandsgrad 0 eller 1 må løsningen utbedres, men tidspunktet for når dette er nødvendig er vanskelig å si noe om.

Grunnet alder og observasjoner er det kort forventet gjenværende brukstid. Membraner og sluk på badet ligger da innenfor intervall for tiltak.

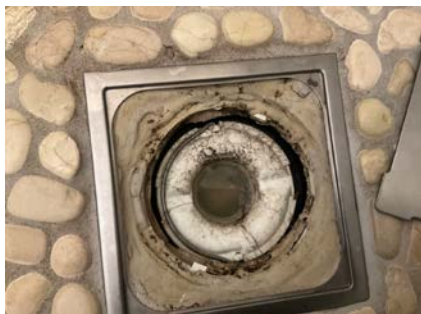
## ETASJE 1 > BAD

### Vurdering av avvik:

- Det er ikke påvist tilfredsstillende løsning for å synliggjøre lekkasje fra innebygget systerne.
- Det er påvist fuktskjolder/svelling i skapinnredning.

- Det må gjennomføres ytterligere undersøkelser.
- Andre tiltak:

Skifte av innredningen er påregnelig innen noe tid. Det er krav til avrenning fra innebygget systerne. Undersøk om det er montert sealingbag eller om det er mulig å etablere avrenning.

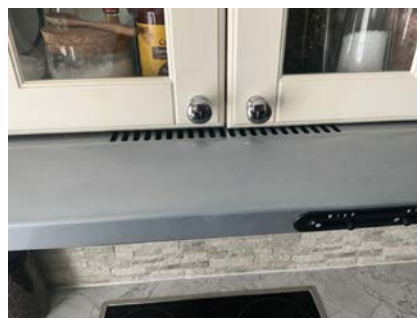
#### Vurdering av avvik:

- Det er kun kullfilterventilator på kjøkkenet og heller ikke andre forserte/mekaniske avtrekksløsninger fra kokesonen.
- Det er påvist andre avvik:

- Andre tiltak:

Utskiftning er påregnelig innen noe tid.
