Anton Silsands vei 64A, 9303 SILSAND

**Delikat og innholdsrik enebolig med utleie og garasje sentralt på Silsand - påkostet kjøkken og utvendige screens.**

# Tilstandsrapport

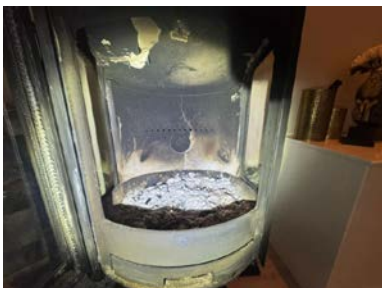
Det er påvist sprekker i ildfast stein inne i ovnen. Dette kan medføre redusert funksjon eller levetid for ildstedet, og det anbefales utbedring for å sikre forsvarlig bruk.

Riss i ildfast stein.

Skadet stein i ovnen må skiftes ut for å lukke avviket, for å unngå redusert funksjon eller levetid på ildstedet og for å sikre forsvarlig bruk.

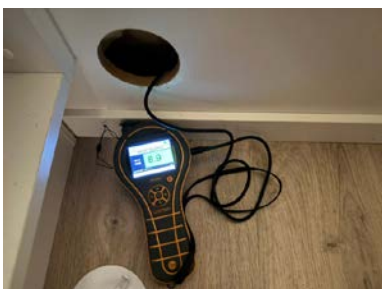
Gulvet har laminat og har beleg. Veggene har plater. Hulltaking er foretatt uten å påvise unormale forhold. Hulltaking er foretatt fra soverommet i underetasjen. Fuktivotemåling (vekt%) i konstruksjonen ble målt til 8,9.

Fuktmåling.

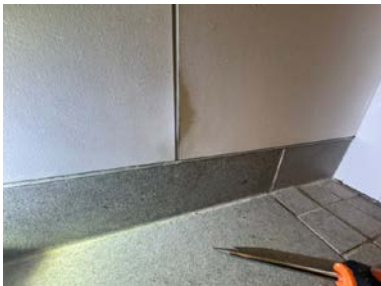
Det er tegn på fuktskader nederst på våtromsplater, noe som kan ha sammenheng med utett hjørnelist.

Eier opplyser om tidligere lekkasje ved tetteliste i innvendig hjørne i dusj. Dette ble utbedret av husleverandøren som garantisak, Bygg i Nord AS, i 2025.

Tegn til fuktskade i nedkanten av baderomsplatene.

Det bør gjennomføres utbedring av fuktskadede våtromsplater for å hindre videre skadeutvikling og redusere risikoen for sopp, råte og følgeskader på omkringliggende konstruksjoner. Det bør også utføres jevnlig kontroll av fuger og lister for å redusere risikoen for lekkasjer og videre skadeutvikling.

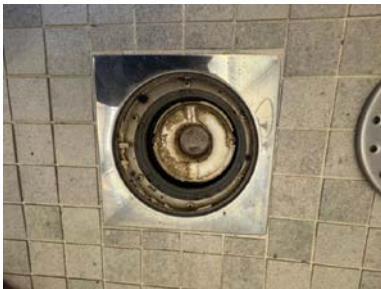
Det er påvist tegn til fuktskade i nedkant av baderomsplaten. Punktet må sees i sammenheng med punktet om overflater på vegger og himling.

Sluk.

Det bør gjennomføres jevnlig kontroll for å avdekke en eventuell utvikling av skaden i nedkant av baderomsplaten, samt vurdere om det er behov for utbedring av tettesjiktet. Dersom skaden utvikler seg, kan det føre til ytterligere fuktskader i konstruksjonen, med risiko for redusert levetid og økte utbedringskostnader.

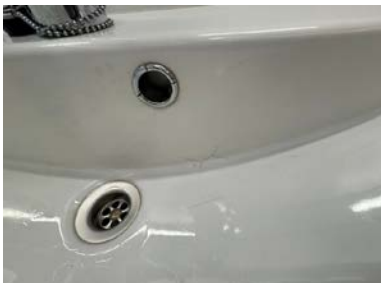
Det er påvist riss i servanten på våtrommet.

Riss i servanten.

Riss i servanten bør utbedres for å hindre ytterligere skade og i verste fall lekkasje, noe som kan føre til fuktskader på baderomsinnredningen.

Sidelyset på baderomsspeilet bør repareres eller byttes ut for å sikre tilstrekkelig belysning og funksjonalitet på badet.

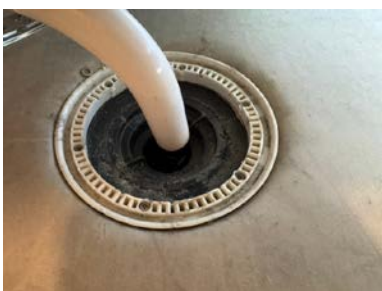
Det er plastsluk og synlig vinylbelegg som tettesjikt.

Sluk.

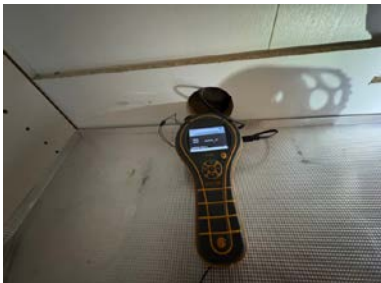
Hulltaking er foretatt uten å påvise unormale forhold. Hulltaking er foretatt fra kjøkkenet mot servanten . Fuktkvotemåling (vekt%) i konstruksjonen ble ikke registrert. Våre fuktmålere angir ikke fuktverdier lavere enn 6vektprosent.

Fuktmåling.
