Fritidsbolig  
Fesøyna 53, 5939 SLETTA  
ALVER kommune  
gnr. 414, bnr. 149

Befaringsdato: 10.05.2024    Rapportdato: 22.05.2024    Oppdragsnr.: 20489-1642    Referansenummer: VT4034  
Autorisert foretak: 7-Fjellstakst AS    Sertifisert Takstingeniør: Morten Soltvedt

# Tilstandsrapport

## FRITIDSBOLIG

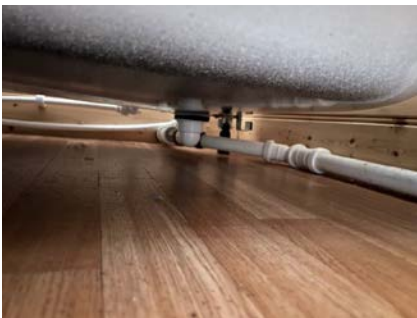
### ETASJE > BAD

Innvendig gulv med belegg uten at sluk er etablert.  
Eventuelt lekkasjevann vil renne mot dør.

Det anbefales etablert slukløsning og tilfredstillende avslutning mot vegger og rør.

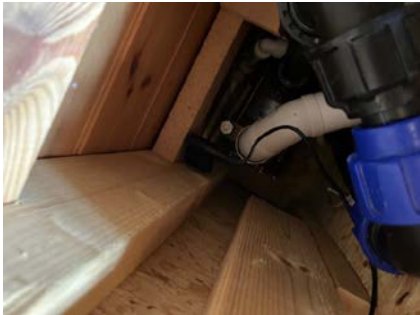
Må ses i sammenheng med krypkjeller.

- Andre tiltak:  
God utlufting anbefales.
