Bersagelveien 4, 4311 HOMMERSÅK

**Innholdsrik endeleilighet i 3 etg.  
med gode solforhold. Kjøkk  
planløsning med 2 soverom.  
Parkering i lukket anlegg. Heis**

## 6. Hovedrapport

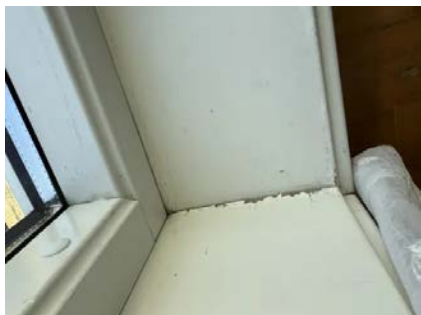
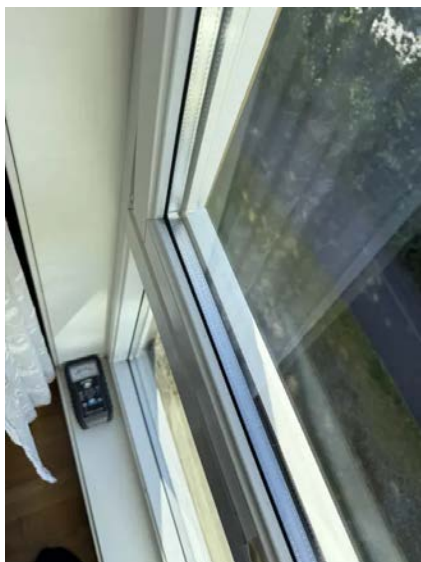
### 6.2 Vinduer og dører

Vinduer og dører fra byggeåret, normal slitasje iht. alder med noe nedbrytning i enkelte karmner/glasslister som er mye utsatt for sol og fuktighet, påregnelig med noe slitasje i pakninger og beslag.

Panel på utvendige dører som står mot sør og vest er spesielt utsatt for sol og fukt og må jevnlig behandles for å unngå sprekker og skader.

Tg.2\_ Vannmerker i karm vindu soverom skyldes inndrev av vann når vindu står i luftstilling. Det ble ikke registrert fukt i berørt område på befaringsdagen.

Fuktskade i karm påregnes utbedret/behandlet.

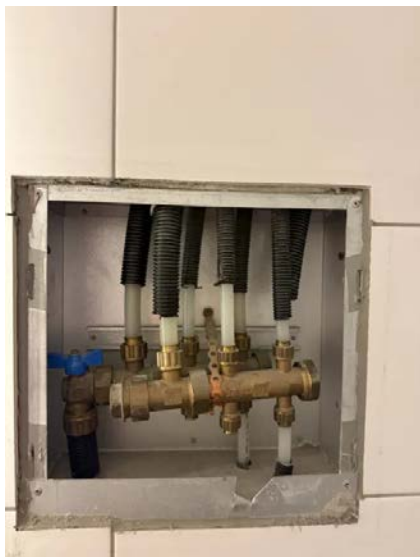
## 6.7 Vannledninger

TG.2-\_Avrenning fra fordelerskapet er ikke påvist.  
 Manglende dreinsåpning fra samleskap for synliggjøring av eventuelle lekkasjer.  
 Konsekvens: ved en evt. lekkasje kan det forekomme skade i lukket konstruksjon uten at en evt. fuktskade direkte blir synliggjort.

Avrenning fra fordelerskapet er ikke påvist: etablering av waterguard eller påvist dokumentert løsning med drens fra samleskap som kan ivareta vannsikkerhet.  
 Normal tilsyn/vedlikehold.

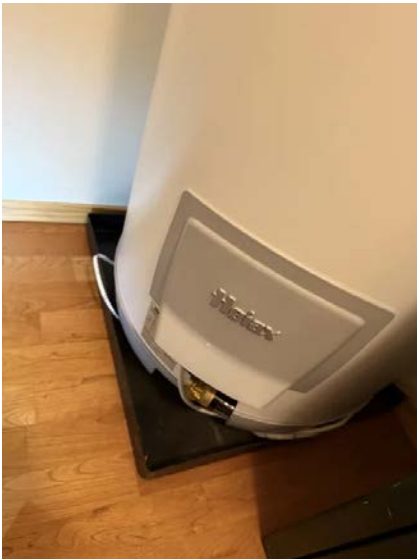
## 6.10 Varmtvannsbereder

| Bereder anbefales plassert i rom med vann tetsjikt og direkte avrenning til avløp/sluk.<br>Det er fare for at hvis en lekkasje oppstår at evt. overvann spres ut mot tilstøtende rom. | |

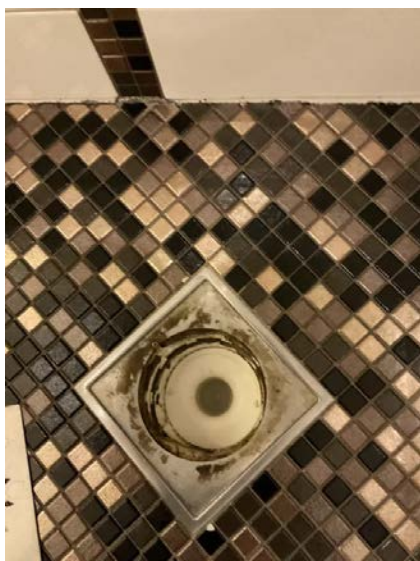
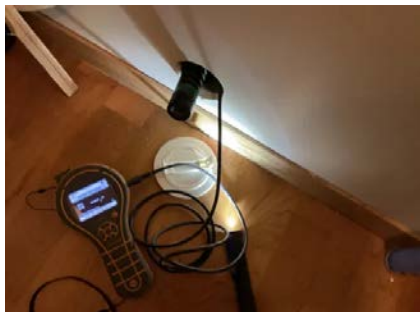
## 6.12 Våtrom: BAD/VASKEROM

Er det registrert riss, sprekker i fuger, bom (hulrom) under flis? Ja

Er det påvist tegn på sopp/råteskader/fuktskader på overflater eller skadedyr? Ja

| Oppsummering av overflater | TG-2 |
|---|---|
| <p>Fallforhold til sluk, og høydeforskjell mellom topp sluk og topp membran ved dør, er tilfredsstillende.<br/> Ca 37 mm fall fra gulv ved dør til topp slukrist sluk, ca. 20 mm, synlig oppbrett av tettsjikt mot terskel.<br/> Mindre hakk i flis på gulvet i dusj og utenfor.<br/> Enkelte mindre riss/sprekke og noe misfarging i silikonfuge i dusj i overgang gulv/vegg.<br/> Tegn etter svertesopp i silikonfuge.</p> | |

| Oppsummering av membran, tettesjikt og sluk | TG-2 |
|---|---|
| <p>Membran er synlig ført under klemring i sluk.<br/> Med bakgrunn i alder på tettesjiktet / overflater er restlevetiden på rommet usikker.<br/> Normal tid før utskifting av gulv i våtrom med keramiske fliser direkte på membran er 10 - 30 år.<br/> Det bør forventes en redusert gjenværende brukstid på membran/ tettesjikt som følge av alder/<br/> membran har passert mer enn halvparten av sin forventede levetid.<br/> Ved endret bruk kan det forekomme skader i lukket konstruksjon.<br/> Tilstandsgrad 2 gis da tettesjiktet har passert 10 år og har en redusert gjenstående brukstid som følge av alder.</p> | |

| <p>Det er registrert mindre fuktskade/topping i bunn finer sidefelter, på baders inndelingen.</p> <p>Det er ikke montert spalte under toalett for synliggjøring av lekkasje fra sisterner.</p> <p>Manglende drenering fra samleskap for synliggjøring av eventuelle lekkasjer.</p> <p>Konsekvens: ved en evt. lekkasje kan det forekomme skade i lukket konstruksjon uten at en evt. fuktskade direkte blir synliggjort.</p> <p>Dusj dør med tettelist i bunn tar i gulvet.</p> | |
