# Tilstandsrapport

Leilighet, andel 7

Peter Hognestads gate 9 C, 3675 NOTODDEN

Andelsnummer 7

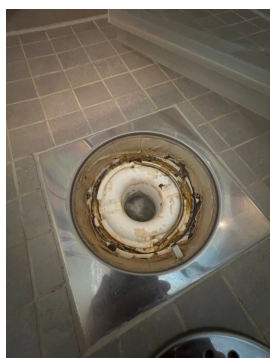
Det er plastsluk og smøremembran med ukjent utførelse.

Skruer på klemring er tildekket av flislim

Skruer på klemring må gjøres tilgjengelige

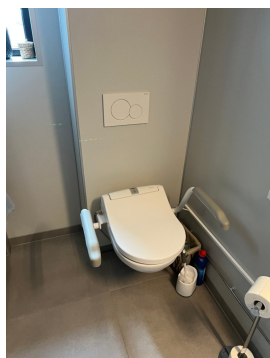
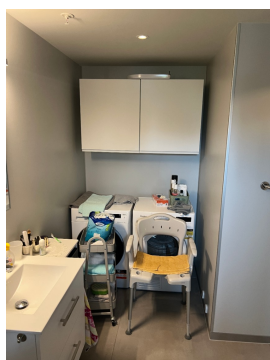
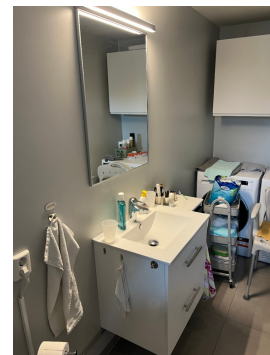
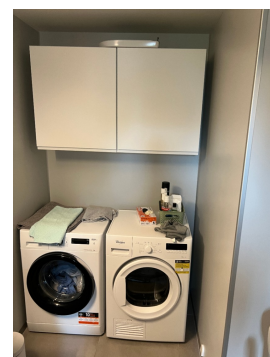
Servantskap med hekdekkende servant.

Veggmontert toalett.

Dusjvegger av glass , veggmontert dusj.

Opplegg vaskemaskin og tørketrommel.

Overskap.

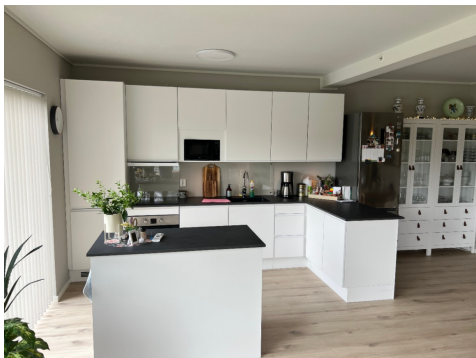
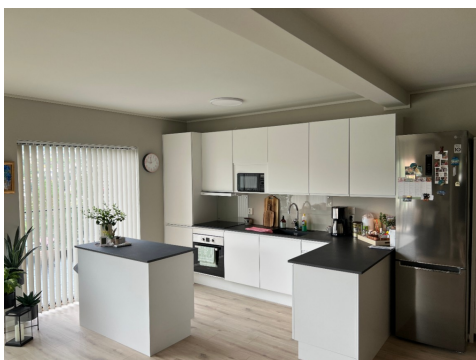
Kjøkkeninnredning med malte slette fronter.

Laminat benkeplate med underlimt oppvaskkum.

Kjøkkenøy med laminat benkeplate.

Glassplater på vegg over platetopp og oppvaskkum.

Induksjon platetopp, stekeovn, to stk kjøl/fryseskap, micro,

oppvaskmaskin, vannstoppsystem og komfyrvakt.

Gulv med laminat, vegger og himling med malte gipsplater.

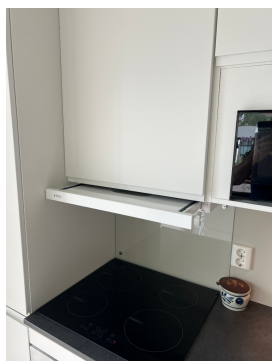
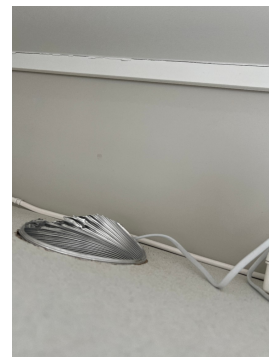
- Det er påvist forsert avtrekk fra kokesonen, men løsningen ansees ikke å være tilfredsstillende.

Avtrekks kanal fra ventilator er ikke ført ut gjennom yttervegg, men avsluttet på toppen av overskap

Avtrekks kanal avsluttet på toppen av overskap

- Avtrekksystemet må utbedres.

Avtrekks kanal må føres ut gjennom yttervegg

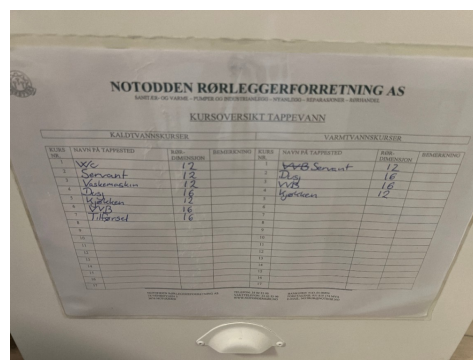
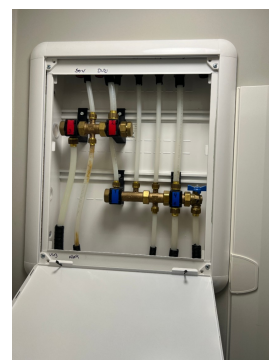
Det er besiktiget i rørskap.

Stoppekran i rørskap

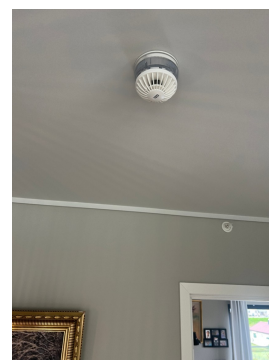
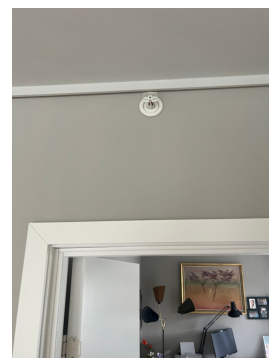
Montert seriekobla røykvarslere.  
Sprinkel anlegg
