# Strålende rekkehus med fantastisk utsikt! - Solrik terrasse og hage - Barnevennlig

Velkommen til Kvernhusheia 38B! Et velholdt og flott rekkehus med RÅ utsikt og flotte solforhold!

Befaringsdato: 29.04.2025

Rapportdato: 06.05.2025

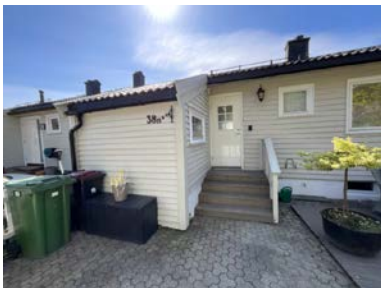
Mangler snøfanger på deler av taket.

- Det er ikke krav om utbedring av snøfangere opp til dagens krav.
- Fare for snø fra taket ved manglende snøfangere.

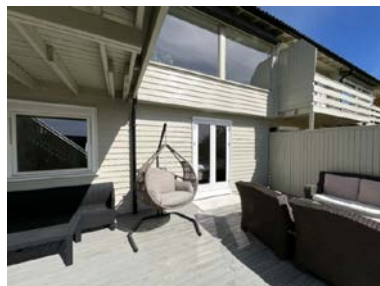
- Det er ingen eller liten lufting i nedre kant av kledning mot grunnmur.
- Det er påvist spredte råteskader i bordkledningen.

Liten skade ved døra.

Ved råteskader eller fukt i kledning kan det ikke utelukkes råte/fukt i bakenforliggende konstruksjoner. Mangelfull eller ikke tilstrekkelig lufting av kledningen kan føre til fukt i bakenforliggende konstruksjoner.

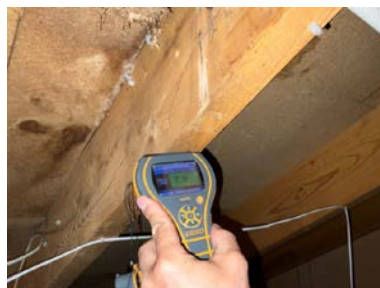
- Det er registrert symptom på fuktskader i konstruksjonen.

Ingen tiltak er nødvendige da merkene er av eldre dato, før taket ble byttet. Det er på befaringsdagen ingen tegn til fukt.

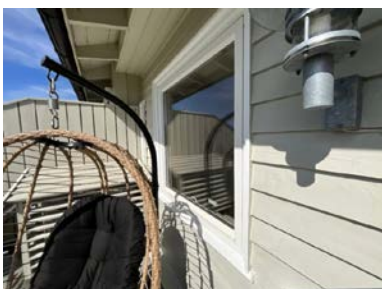
De fleste vinduene er byttet, enten hele vinduet eller bare glasset.

Det er eldre vinduer i deler av underetasjen.

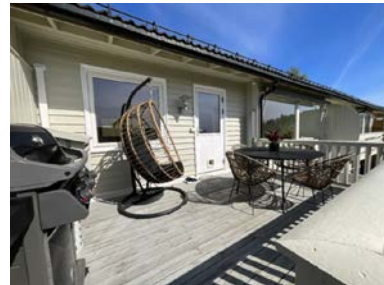
- Det er ikke krav om utbedring av rekkverkshøyde opp til dagens forskriftskrav.

Veranda og bærende konstruksjoner er dimensjonert etter byggeårets krav og forskrifter og vil ikke tilfredsstille dagens krav.

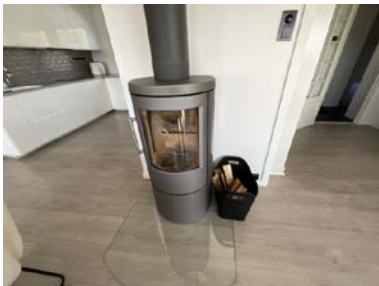
Boligen har isolert stålpipes og vedovn.

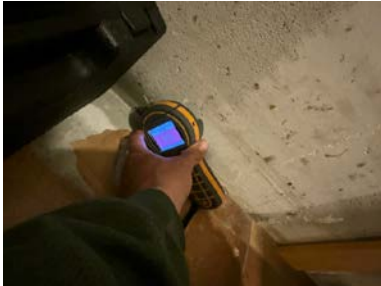
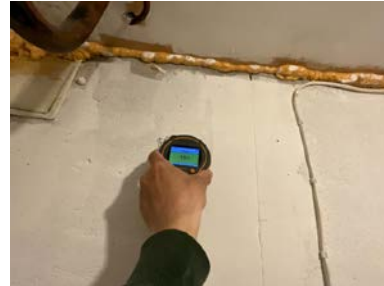
- Det er påvist indikasjoner på noe fuktgjennomtrenging inn i kjellermur.

Ved søk etter fukt er det økende mot gulvet. Dette kan tyde på fuktopptrekk fra grunnen eller ikke tilstrekkelig drenering.

- Det påviste fuktnivå gir grunn til å overvåke konstruksjonen jevnlig for å se utvikling over tid, og eventuelt foreta tiltak for å unngå fuktskader.

Se punkt drenering og terrengforhold. Det kan ikke garanteres å få en 100% tørr vegg i underetasjen selv med tiltak utvendig.

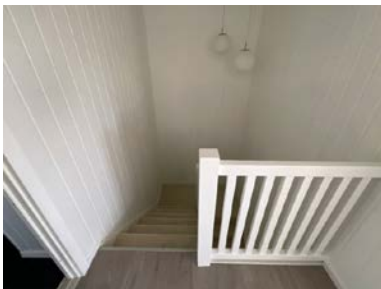
### Vurdering av avvik:

- Håndløper må monteres på vegg for å tilfredsstille krav på byggetidspunktet.

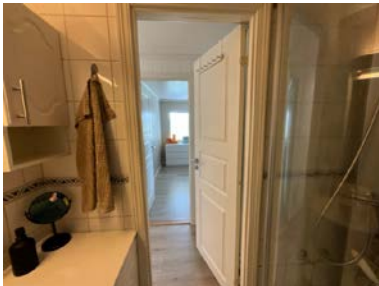
- Det er påvist at flisfuger har riss/sprekker.
- Det er vindu/dør med ikke fuktbestandige materialer i våtsonen (ved vask, dusj, badekar, osv.), løsningen eller byggematerialet er uegnet

- Fuger bør skiftes ut.
- Slike riss/sprekker kan indikere bakenforliggende fuktskader, og konstruksjonen bør observeres jevnlig for å vurdere utvikling.

Det benyttes tett dusjkabinett og veggene får derfor ingen vannbelastning ved normalt bruk, ved endret bruk (dersom dusjkabinettet fjernes) må det etableres membran i våtsoner.

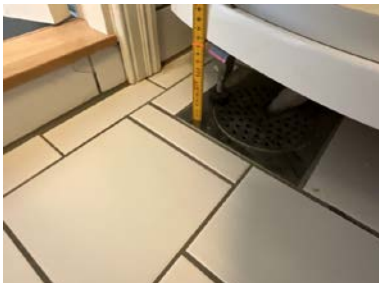
- Overflater må utbedres eller skiftes.
- Det benyttes tett dusjkabinett og gulvet får ingen vannbelastning ved normalt bruk, men hver obs på lekkasjevann. Avviket har ingen konsekvens ved dagens bruk, ved endret bruk må det etableres fall til sluk.

Kostnad må sees i sammenheng med en eventuell renovering av badet og kostnaden er da bare satt for gulvet.

**Kostnadsestimat: 50 000 - 100 000**

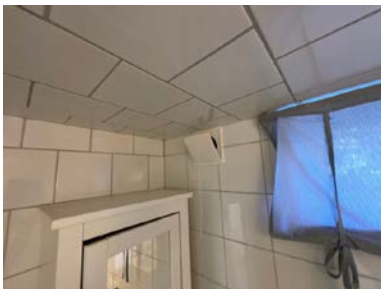
- Elektrisk avtrekksvifte bør monteres for å lukke avviket.

Utilstrekkelig ventilering av våtrom gir fare for fuktskader/merker på vegger og tak.

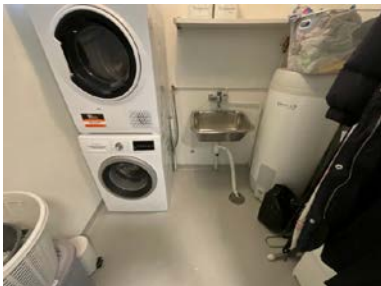
- Våtrommet fungerer med dette avviket.

For å lukke avviket må det etableres membran i våtsoner.

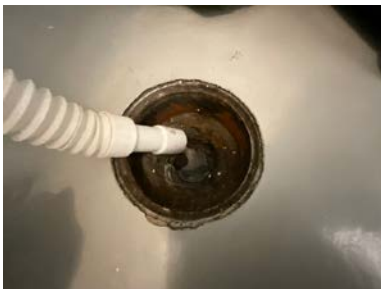
- Overflaten har fuktskjolder

Avviket har ingen konsekvens så lenge det ikke kommer vann på gulvet.

- Det er påvist mangelfull/feil utførelse rundt rørgjennomføringer e.l. som gir fare for fukt i konstruksjonen i våtsone.
- Mer enn halvparten av forventet brukstid er passert på membranløsningen.
- Mer enn halvparten av forventet brukstid er passert på slukløsningen.

Eldre sluker uten membran eller klemring gir økt risiko for skader i tilstøtende konstruksjoner.

- Sluket må sjekkes og rengjøres jevnlig.
- Overvåk tilstanden jevnlig. For å få tilstandsgrad 0 eller 1 må slukløsningen skiftes ut og sannsynligvis må også membransjiktet skiftes/utbedres. Det er imidlertid vanskelig å si noe om tidspunktet for når dette er nødvendig.

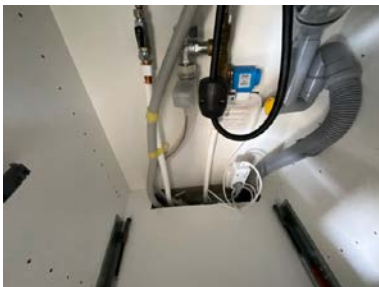
- Det er ikke behov for utbedringstiltak siden anlegget fungerer i dag, men ut ifra alder kan skader plutselig oppstå på eldre anlegg.
- I forbindelse med oppgradering av våtrom vil det være naturlig med utskiftning av rør.

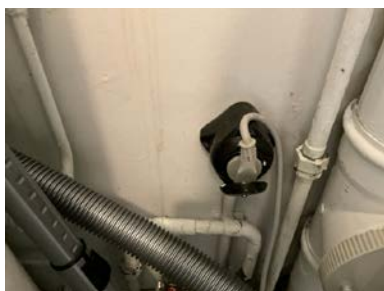
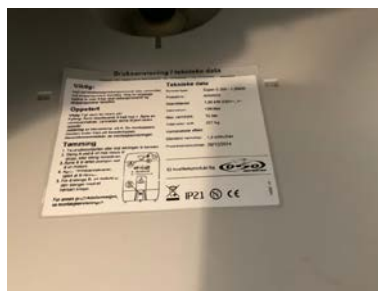
Den elektriske tilkoblingen med stikkontakt kan medføre økt fare for brannutvikling, grunnet belastningen tilkoblingen utsettes for.

Tilstandsgraden settes i tråd med krav gitt i gjeldende standard (NS3600)
