Høvdingvegen 8C, 7725 STEINKJER

**Steinkjer/Eggelia - Oppusset og tiltalende leilighet. Gangavstand til sentrum/matbutikk/universitet. Ypperlig startbolig**

# Tilstandsrapport

## BOLIGBYGG MED FLERE BOENHETER

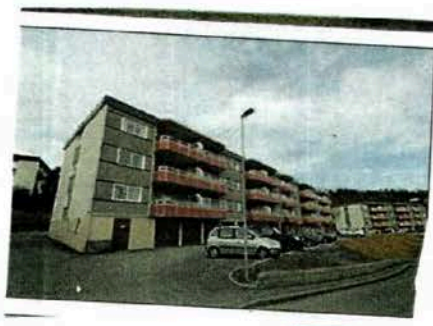
Eksisterende mur forhøyes. (lengde ca. 22m)  
Maka høyde eks. p-plass. (ca. 1,5)  
Trappes ned mot busslomme.  
Avklart med veg 21/3-14  
(Per S.)
