Kirkevegen 2, 6657 RINDAL

**Presteboligen i Rindal - særdeles stor og ærverdig bolig. Flott eiertomt på ca. 2,2 dekar. Like ved Rindal sentrum.**

Tilstandsrapport

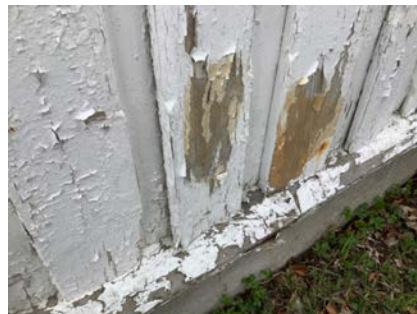
- Det er påvist avvik rundt innsettsdetaljer.
- Karmene i vinduer er slitte og det er sprekker i treverket.

- Det må foretas lokal utbedring.

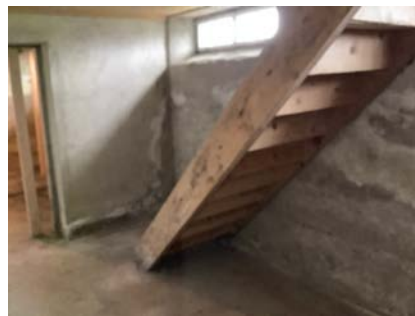
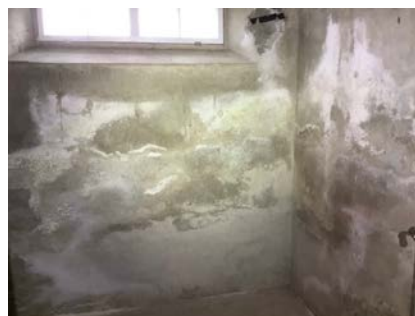
- Det er påvist indikasjoner på noe fuktgjennomtrenging inn i kjellermur.

- Det påviste fuktnivå gir grunn til å overvåke konstruksjonen jevnlig for å se utvikling over tid, og eventuelt foreta tiltak for å unngå fuktskader.

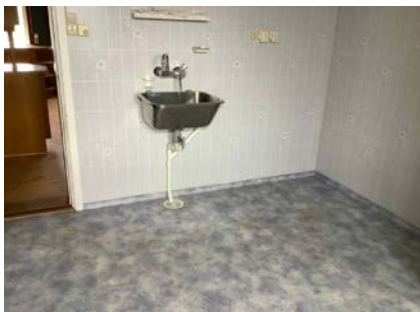
## 1. ETASJE > VASKEROM

- Våtrommet har behov for omfattende oppgraderinger. For å sikre en løsning som oppfyller gjeldende krav, bør tettesjikt, sluk og røropplegg oppgraderes og dokumenteres.
- Manglende oppgradering av våtrommet medfører høy risiko for at konstruksjonene ikke vil tåle vanlig bruk av vann eller lekkasjer. Dette kan føre til fuktskader på tilstøtende konstruksjoner.

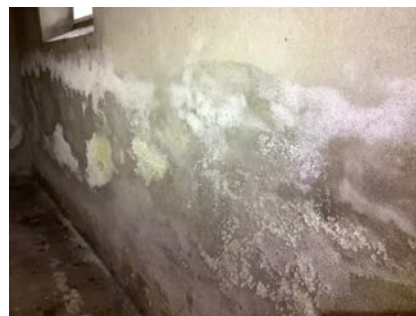
- Det mangler, eller på grunn av alder er det sannsynlig at det mangler, utvendig fuktsikring av grunnmuren ved kjeller/underetasje.
- Mer enn halvparten av forventet levetid på drenering er overskredet.
- Det er ukjent type/alder/løsning på drenering og tettesjikt på grunnmur.

- Overvåk tilstanden jevnlig. For å få tilstandsgrad 0 eller 1 må dreneringen skiftes ut, men tidspunktet for når dette er nødvendig er vanskelig å si noe om. Bruken av underetg/kjeller vil og være avgjørende.
- Fuktsikring av muren må etableres inkl. klemlist.
