Høvlerigata 2, 2150 ÅRNES

**Fin 3-roms selveierleilighet i 3. et.  
med garasjeplass og romslig  
balkong - meget sentral  
beliggenhet!**

# Tilstandsrapport

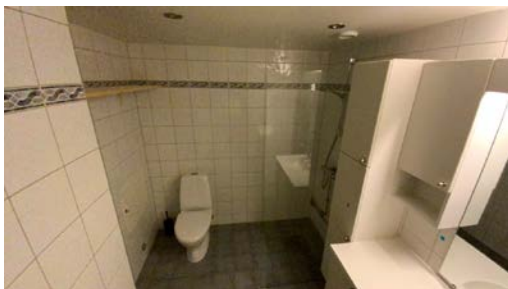
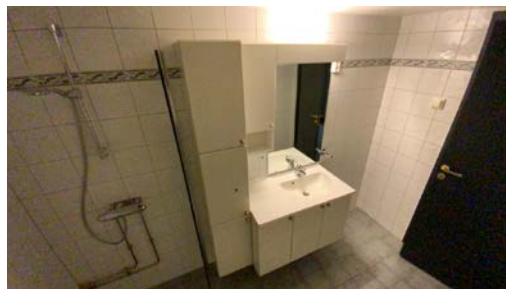
### 3. ETASJE > BAD/VASKEROM

## TG 1 Overflater vegger og himling

- Selv om bom eller hull lyd ikke alltid er et umiddelbart problem, bør det overvåkes nøye før eventuell utvikling i sprekker i flisfuger e.l. oppstår. Dette må en foreta tiltak for, for å begrense utviklingen.

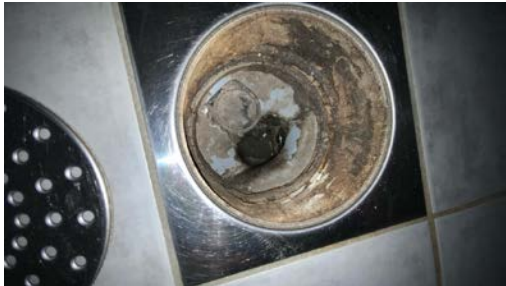
## 3. ETASJE > BAD/VASKEROM

### TG 2 Sanitærutstyr og innredning

- Det er påvist riss/sprekker i utstyr på våtrommet.
- Det er påvist skader på innredning.

- Det er ikke behov for utbedringstiltak.
- Riss er vanligvis overfladiske skader i servantens overflate eller glasur. Konsekvensene av riss er hovedsakelig kosmetiske.

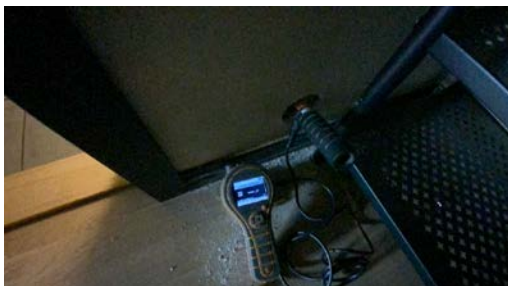
## KJØKKEN

### 3. ETASJE > STUE/KJØKKEN

- Det er påvist skader på overflater/kjøkkeninnredning utover normal slitasjegrad.

Det er ingen konsekvens ut fra funksjon. Dører må males eller skiftes for å lukke avviket.

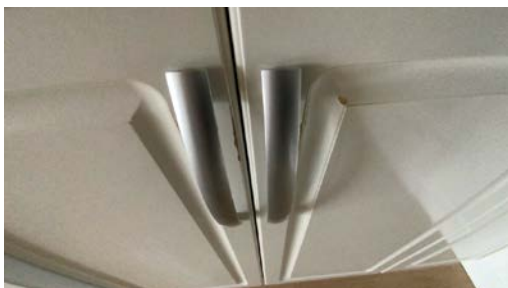
### 3. ETASJE > STUE/KJØKKEN

#### TG 1 Avtrekk

Det er avtrekk via mekanisk avtrekksanlegg i boenheten.

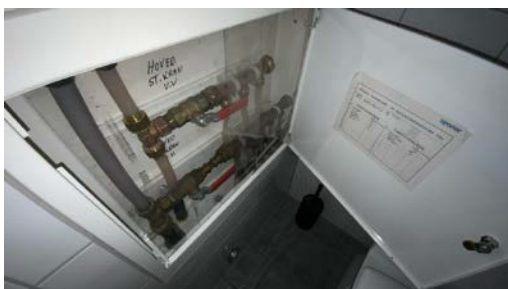
## TG 1 Avløpsrør

Det er avløpsrør av plast.

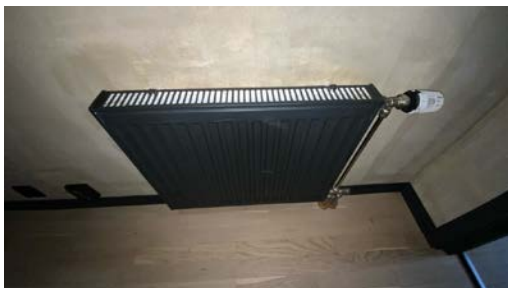
## TG 2 Elektrisk anlegg

Dette er en forenklet kontroll begrenset til de spørsmål og undersøkelser som forskrift til avhendingslova (tryggere bolighandel) § 2-18 inneholder. Dette kan ikke sammenlignes med en kontroll utført av offentlig myndighet (Det lokale eltilsyn) eller registrert elektrovirksomhet, og en bygningssakkyndig har verken kompetanse eller lov til å foreta en slik kontroll.

Det anbefales alltid en gjennomgang av anlegget med tanke på anleggets alder og det ikke foreligger kunnskap om anlegget. Med bakgrunn i NS3600 kreves det utført el-kontroll av fagperson for å få TG1 på anlegget. TG2 gis som følge av manglende dokumentasjon/manglende el-kontroll.
