**BOGAFJELL - Flott selveierleilighet i  
1.etasje - Ettermiddag- og  
kveldssol - Parkering i anlegg og  
heis**

# Tilstandsrapport

Befaringsdato: 13.08.2025

Rapportdato: 15.08.2025

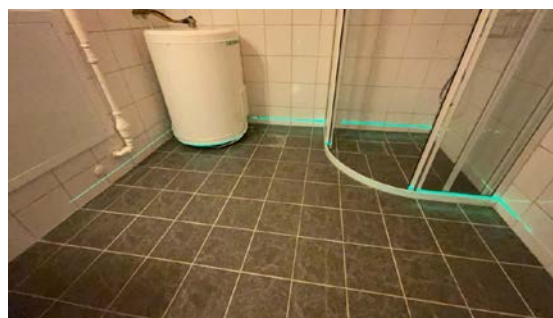
- Det er påvist at høydeforskjell fra topp slukrist til gulv/synlig topp membran ved dørterskel er mindre enn 25 mm.
- Det er påvist avvik i fallforhold til sluk i forhold til krav i forskrift på byggetidspunktet.

- Til tross for avviket i fall/høydeforskjell til sluk, vil gulvet fortsatt kunne lede vann mot sluket, men med redusert effektivitet. Dette kan potensielt øke risikoen for vannansamling i enkelte områder av badet.
- Et bad med manglende/reduert fall til sluk blir mindre funksjonelt og sikkert for brukeren. Dette kan medføre stående vann på gulvet, vann som ikke ledes effektivt til sluket, økt risiko for at vann renner ut av rommet og redusert sklisikkerhet på gulvet.

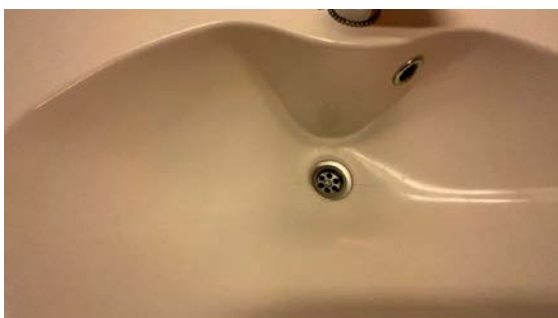
- Det er påvist riss/sprekker i utstyr på våtrommet.

- Riss er vanligvis overfladiske skader i servantens overflate eller glaser. Konsekvensene av riss er hovedsakelig kosmetiske.
