Dusaveien 100, 1747 SKJEBERG

**Fritidsbolig med solrik og usjenert
beliggenhet | Fantastisk sjøutsikt |
Båtplass | Parkering | Vann & avløp**

Tilstandsrapport

FRITIDSBOLIG

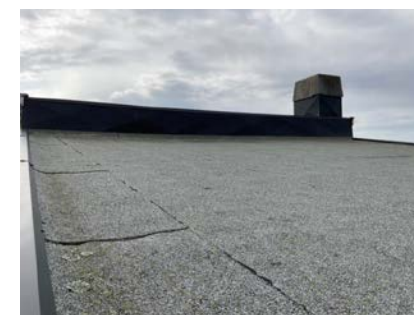
TG 2 Nedløp og beslag

Takrenner og nedløp av plastbelagt stål.

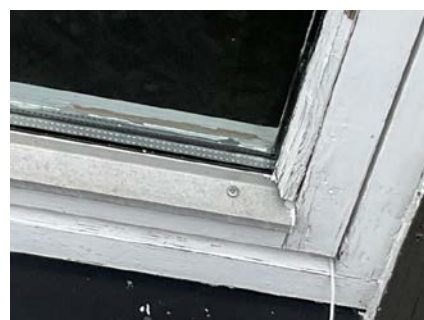
- Karmene i vinduer er slitte og det er sprekker i trevirket.

- Det må foretas lokal utbedring.
- Det må påregnes noe vedlikehold og at enkelte vinduer må skiftes ut.

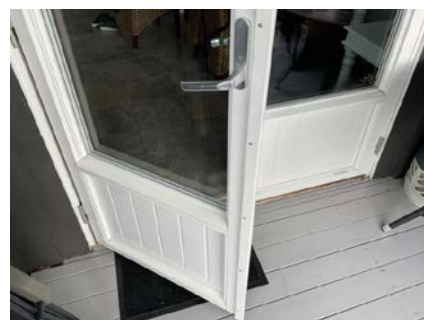
TG 2 Balkonger, terrasser og rom under balkonger

Fra stue/kjøkken er det adgang til terrasse på 32 kvm.

- Lokal utbedring/utskifting bør utføres.

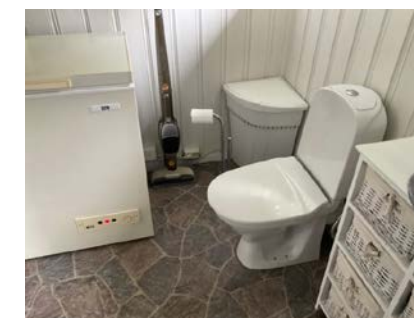
Det benyttes dusjkabinett som gjør at rommet får svært liten vannbelastning med dagens bruk og isolert kan fungere med dagens bruk.

Kostnadsestimat: Over 300 000

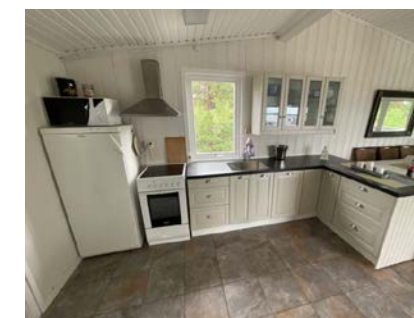
TG 1 Overflater og innredning

Kjøkkeninnredning fra nyere dato.
Kjøkkenet har profilerte fronter og laminat benkeplate. Integriert oppvaskmaskin, frittstående komfyr og kjølfrysenskap.

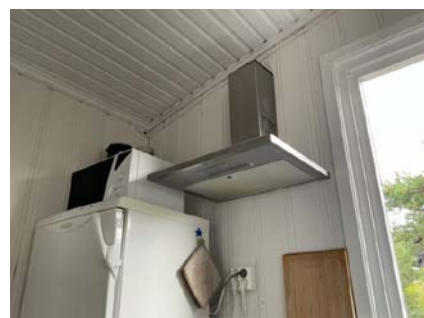
TG 1 Avtrekk

Det er kjøkkenventilator med avtrekk ut.

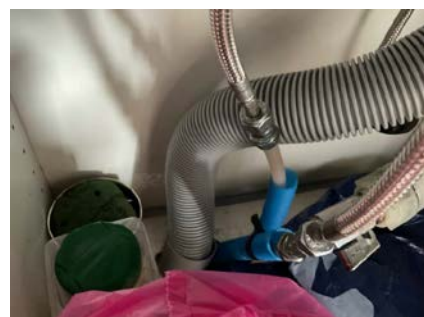
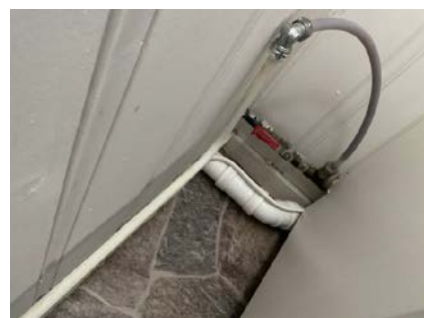
TG 2 Vannledninger

- Det er ikke behov for utbedringstiltak siden anlegget fungerer i dag, men ut ifra alder kan skader plutselig oppstå på eldre anlegg.
