Vestrengåsen 20B, 1960 LØKEN

**Ly og pen 1½-part tomannsbolig -  
Peisovn - Solrik terrasse - Skjermet  
hage - Naturnært, rolig og  
barnevennlig boligområde**

Befaringsdato: 04.03.2026

## TOMANNSBOLIG

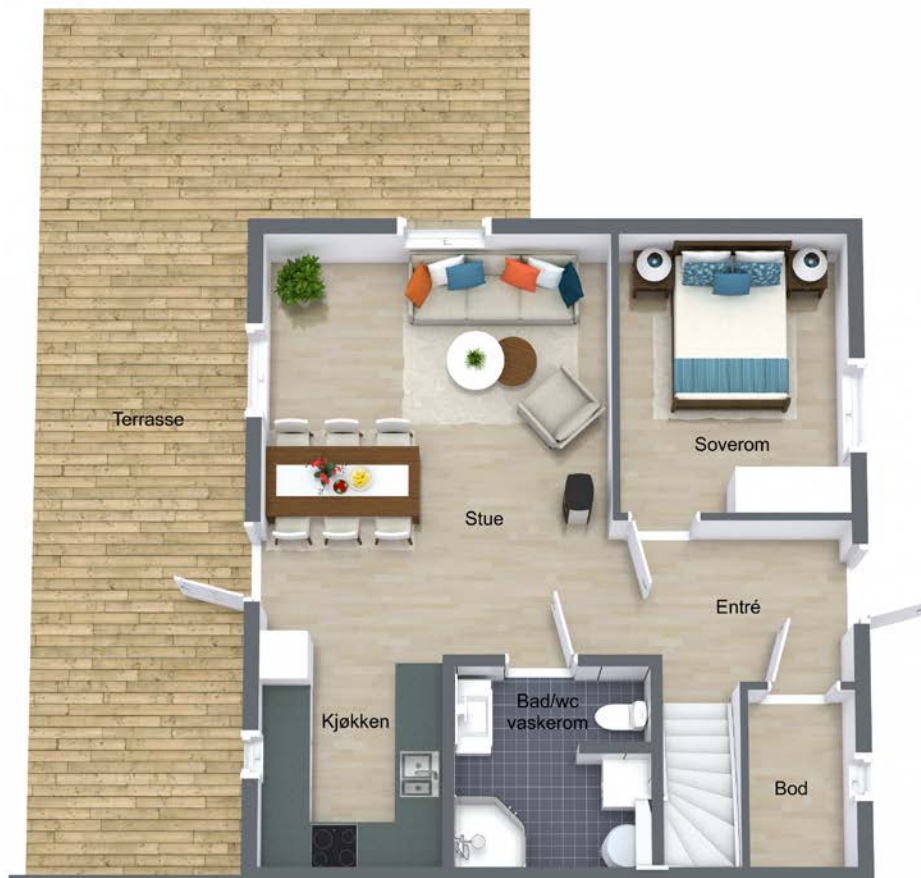
## 1. etasje

Planskissen er en illustrasjon av boligens planløsning og kan avvike fra boligen

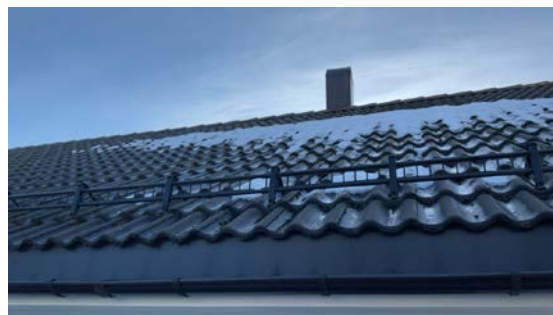
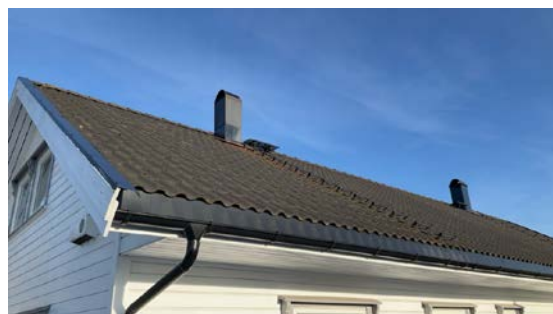
Avvik: Det mangler snøfangere på hele eller deler av taket, men det var ikke krav om dette på byggemeldingstidspunktet. Det mangler snøfangere på taket på terrassesiden/vestsiden.

Manglende snøfangere innebærer økt risiko for at snø og is kan rase ned fra taket og forårsake skader.

Snøfangere bør monteres der hvor dette mangler for å redusere risikoen for snøras, som kan medføre fare for personskade eller skade på eiendom.

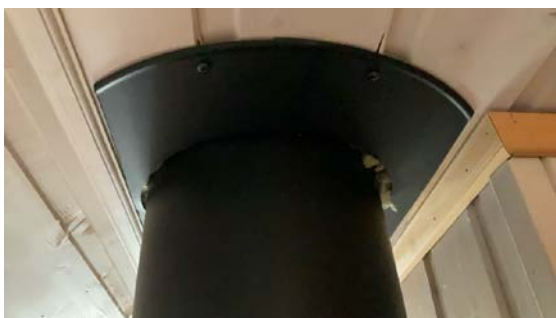
Avvik: Det er fra loft/kryploft påvist indikasjoner på at det er punktering av dampsperre, som medfører svekket effekt av dampsperrerefunksjonen. Det mangler mansjett/

dampsperre og tettelist rundt pipeløpet som går igjennom møneloftet. Her vil varme luft/damp trekke inn i konstruksjonen som igjen kan føre til skader.

Det må monteres pipemansjett og tettelist rundt pipeløpet, slik at dampspærren blir tett mot gjennomføringen. Dette vil hindre at varm og fuktig luft trenger inn i konstruksjonen, noe som kan føre til kondens- og fuktskader på sikt.

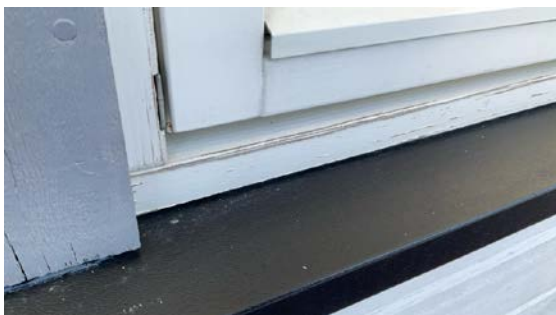
## TG 2 Vinduer

Avvik: Enkelte vinduer har værslitasje og behov for overflatebehandling.

Vinduene bør males utvendig for å beskytte treverket mot videre værslitasje. Manglende overflatebehandling kan føre til råte, redusert levetid og behov for kostbare utskiftninger.

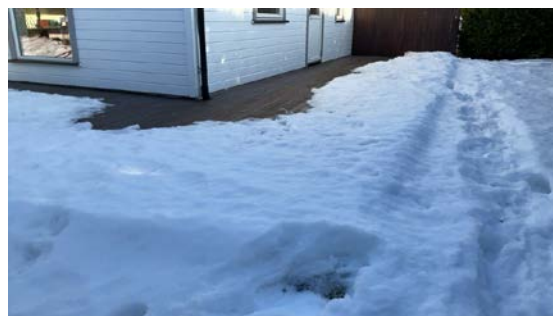
Avvik: Balkonger/terrasse er snødekt og derfor ikke nærmere vurdert. Konstruksjonene har skjevheter.

Det bør foretas nærmere undersøkelser av terrasse når den er snøfri, da skjulte skader eller mangler ikke kan utelukkes. Manglende vurdering kan medføre at eventuelle feil eller skader ikke oppdages og utbedres i tide, noe som kan føre til økte kostnader eller redusert sikkerhet.

Skjevheter må rettes opp for å sikre god funksjonalitet og hindre ytterligere forringelse/skader.

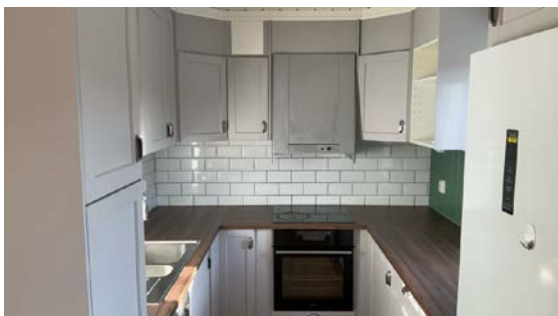
Avvik: Det er ikke montert komfyrvakt. Det er ikke lekkasjedeteksjon med oppvaskmaskin/oppvaskkum.

Det bør monteres lekkasjedeteksjon ved oppvaskmaskin/oppvaskkum. Manglende lekkasjedeteksjon medfører økt risiko for vannskader i konstruksjonen ved eventuell lekkasje.

Komfyrvakt bør monteres for å ivareta brannsikkerheten. Manglende komfyrvakt øker risikoen for brann ved uhell under matlaging.

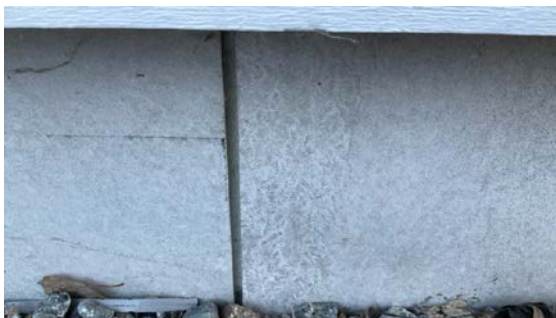
Avvik: Det mangler fuge/tetting mellom grunnmurselementene (fare for fuktinnsig, frostsprengning og skader). Det må gjøres tiltak med fugging/tetting for å hindre fremtidige skader.

Grunnmurselementene må fuges og tettes for å hindre fuktinnsig, frostsprengning og skader på konstruksjonen. Manglende tetting kan føre til redusert levetid og økt risiko for skader.
