Bakkebyvegen 11C, 2420 TRYSIL

**Pen 4-roms selveiet fritidsleilighet  
beliggende i Bakkebygrenda på  
sørsiden av Trysilfjellet. Utleieplikt  
i vintersesong**

## Tilstandsrapport Eierskifte

Boligtype: Leilighet i flermannsbolig  
Byggeår: 1997  
BRA: 83 m<sup>2</sup>  
BRA-i: 80 m<sup>2</sup>  
Rapportdato: 8.12.2025 (Gyldig til 8.12.2026)

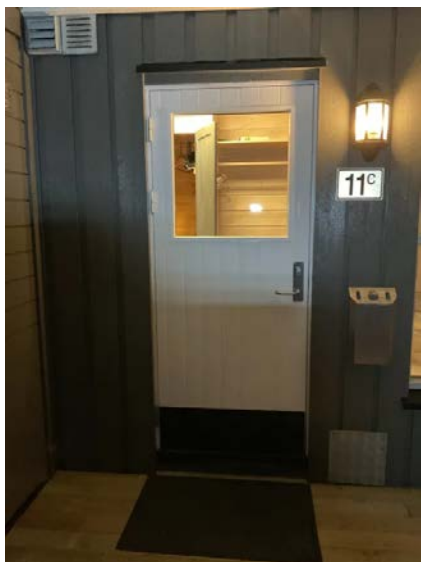
Ytterdør tar i karm/terskel og har behov for justering.

Ytterdør.

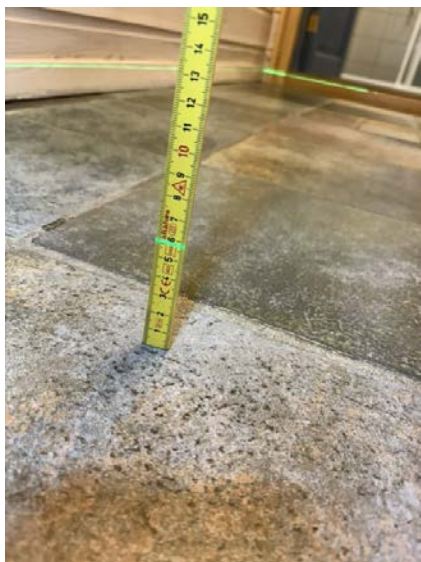
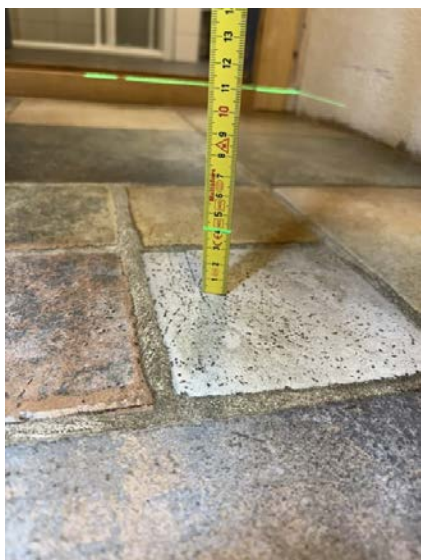
Avvik på gulv.

Med bruk av nivelleringslaser ble det registrert totalt avvik på leiligheten på mellom 15 og 30 mm, i tillegg til lokale skjevheter.

Ikke behov for umiddelbare tiltak men ved evt. legging av nytt gulv som stiller krav til planhet av underlaget, må tiltak påregnes.

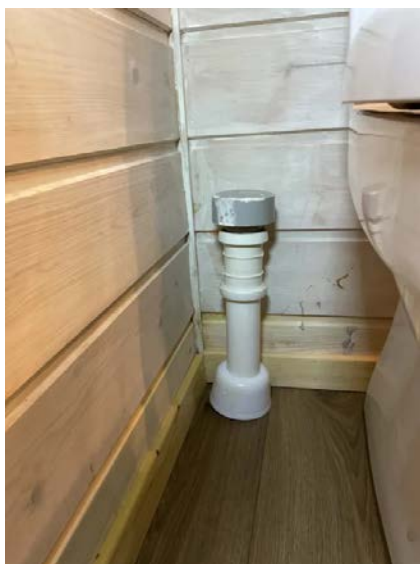
Vakumventil

Deler av innvendige avløpsrør fra byggeår har nådd en høy alder og gir økt risiko for skader i tiden som kommer.

Ved eventuelle oppgraderinger av wc vil det være hensiktsmessig å skifte avløpsrør.

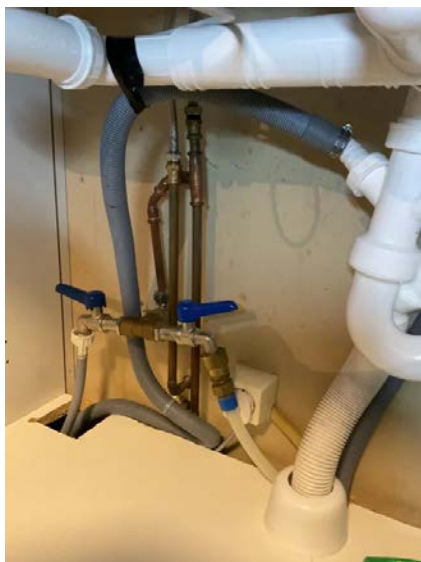
Vannrør.

Vannrør er fra byggeåret, og har nådd en alder hvor det vil være økt risiko for lekkasjer.

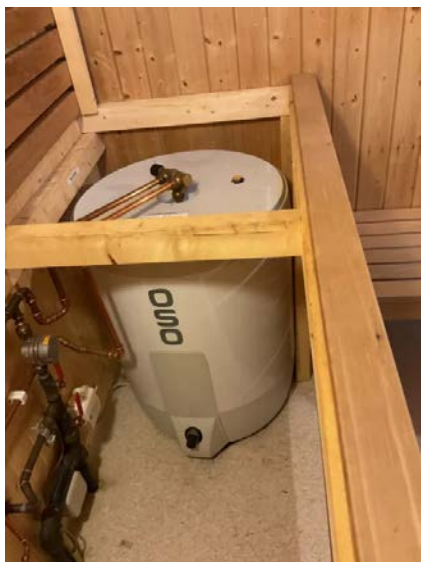
Varmtvnsbereder.

Varmtvnsbereder er plassert under sittebenker i badstue.

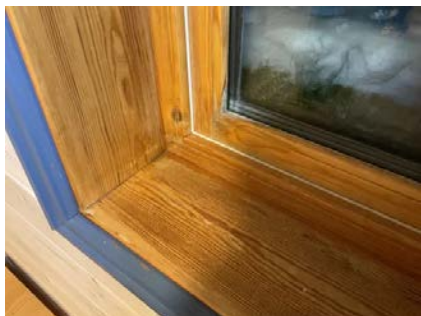
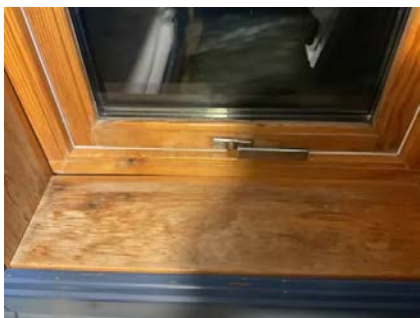
Fuktmerker i vinduer.

Det er fuktmerker i vinduer, noe som skyldes dårlig ventilering

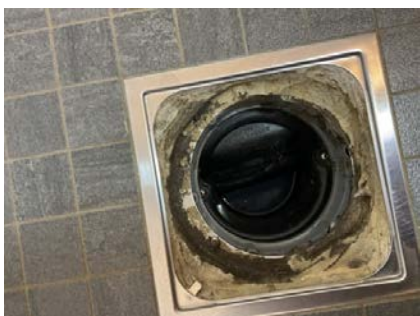
| Bygningsdel | Oppsummert begrunnelse for tilstandsgrad |
|---|---|
| Våtrom - Overflater | Gulvskinne sperrer lekkasjevann i å nå sluket. |

Sluk.

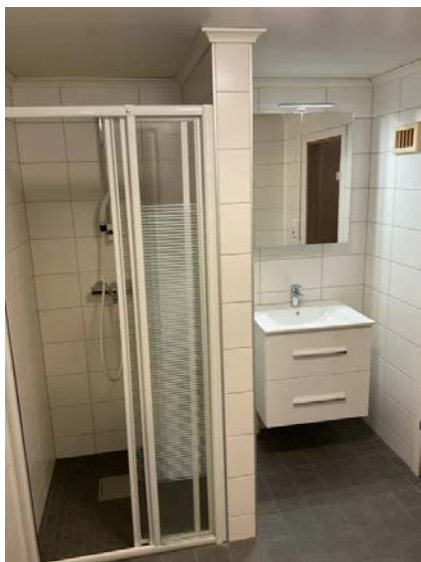
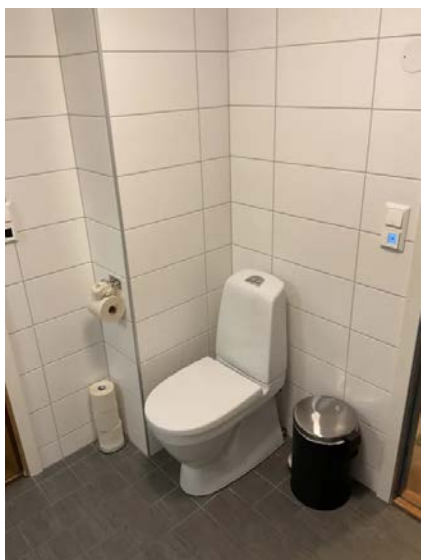
- \* Våtrom > Membran, tettesjikt og sluk - Rørføringer gjennom gulv har ikke synlig membran/mansjetter over gulvet. Rørføringer gjennom gulv og vegg har ikke synlig membran/mansjetter over gulvet. Lister i tak i dusjnische har fuktskade. Ble det smørt ny membran når badet ble rehabilitert?

Bad.

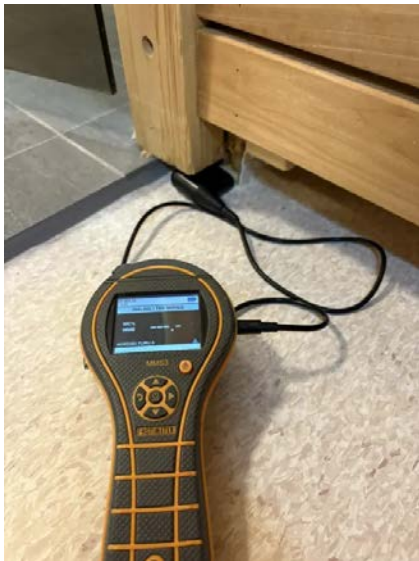
Rommet er ikke ventilert og tilfredsstiller ikke krav til våtrom. Manglende ventilering medfører til en økt og uønsket fuktbelastning i rommet og dårlig innelima.

Fuktmåling i svill.

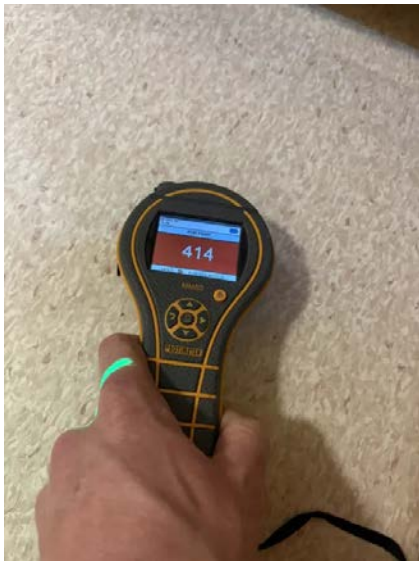
- \* Øvrig > Badstue - Badstuen har sluk, ikke tilgjengelig for inspeksjon, når dette er plassert under bereder. Det er lokalt fall rundt sluk. Resten av gulvet har svakt fall mot sluk. Det registreres feil avslutning på belegget mot dør. Ved fuktsøk på gulv gis det indikasjon på fukt.

| Bygningsdel | Oppsummert begrunnelse for tilstandsgrad |
|---|---|
| Øvrig: Bastue | Feil avslutning av belegg og indikasjon på fukt. |

Inndikasjon på fukt.

Lokal utbedring rundt dør.

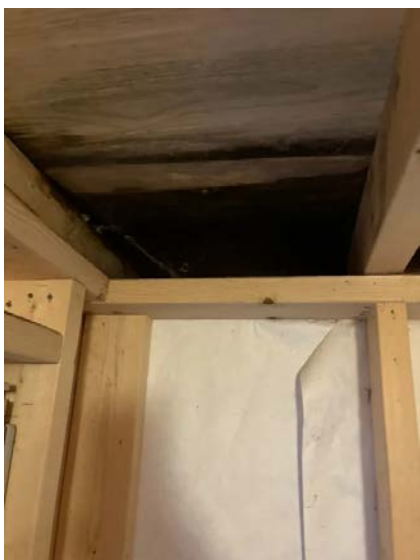
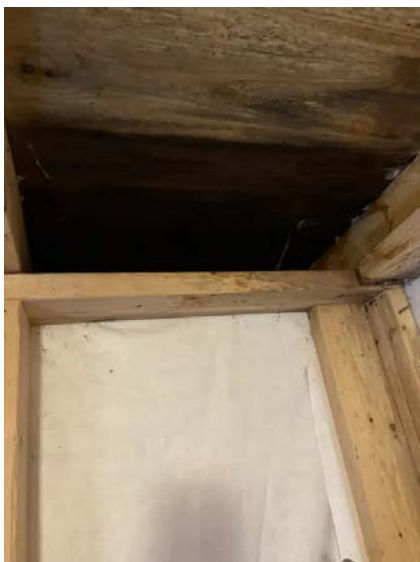
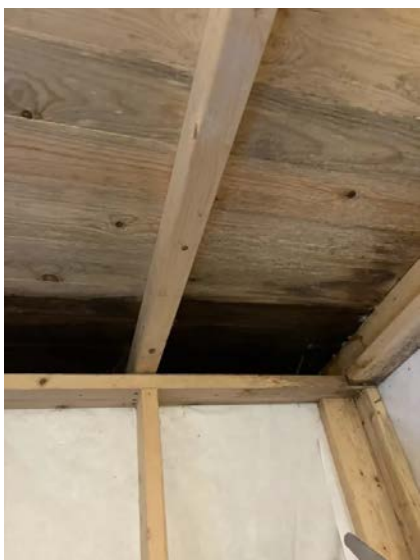
Bod med tilgang fra terrasse. Boden har spaltegulv av terrassebord. En vegg har panel, resterende vegger er ikke kledd. Boden er uisolert. Det er vannlekkasje fra terrasse i overliggende leilighet.

| Bygningsdel | Oppsummert begrunnelse for tilstandsgrad |
|---|---|
| Øvrig: Utvendig bod. | Lekkasje. |

Lekkasje i tak.
