Sverres gate 10, 3256 LARVIK

**Fin 3 roms leilighet med sentral  
beliggenhet midt i Larvik sentrum**

Befaringsdato: 26.03.2026

# Tilstandsrapport

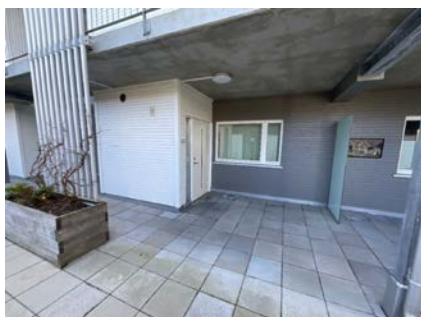
Inngangsparti

Bygningen har vegger av bindingsverk og betong fra byggeår som utvendig er forblendet/kledd med murpuss og trepanel, leiligheten har ved inngangspartiet og på balkongen liggende trepanel.

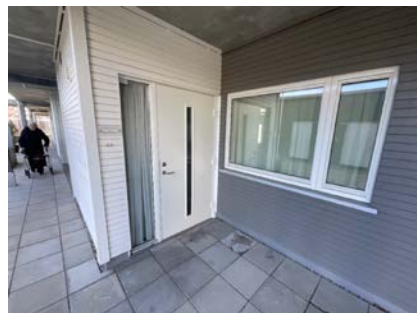
Inngangsdør og soveromsvindu

Boligen har en malt hoved ytterdør med smalt glass og sidefelt.

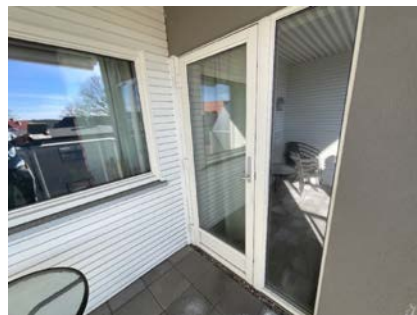
Balkongdør

Leiligheten har en malt balkongdør i tre med stort glass- og sidefelt-

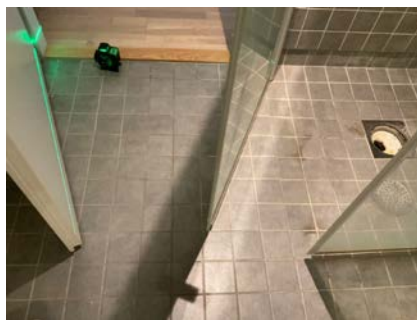
Gulvoverflate

- Det er påvist at høydeforskjell fra topp slukrist til gulv/synlig topp membran ved dørterskel er mindre enn 25 mm.
- Det er avvik:

Dersom forholdet ikke utbedres kan manglende høydeforskjell medføre at vann ved lekkasje eller overløp ikke holdes innenfor våtrommet. Kalkavleiringene bli vanskeligere å fjerne over tid

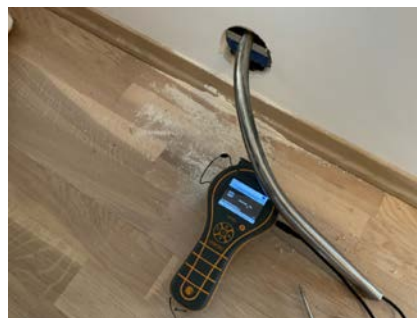
Hulltaking fra stuen, 27.03.2026.

Jeg har foretatt hulltaking i stuen, i tilliggende konstruksjon. uten å påviste fukt inne i konstruksjonen. Hulltakingen er gjort på en tilfeldig plass i våtrommet, hvor det er sannsynlig at det kan være fuktighet, sett opp mot fuktbelastningen i rommet.

Fuktmåling er også utført ved sammenligning av punkt over dør og i nedre hjørne av dusjnisen. Resultatet gir ikke indikasjoner på unormale fuktverdier.

Jeg kan ikke gi noen absolutt garanti for de andre veggene i rommet.

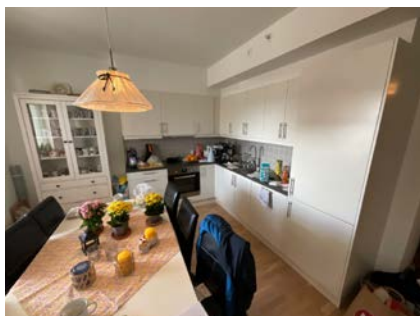
Kjøkken

- Det er påvist skader/fuktskjolder i kjøkkengulvet.

Tilstandsgrad 2 er gitt fordi det er påvist skader og fuktskjolder i kjøkkengulvet.

Det er registrert gliper i gulvet samt løs og svellet parkettflis. Forholdene indikerer fukt påvirkning.

Dersom forholdet ikke utbedres kan parkett/laminat løsne ytterligere og levetiden på gulvkonstruksjonen reduseres

- De påviste skader må utbedres.

Reparere/skifte ut skadet og svellet gulv, overflatebehandle.

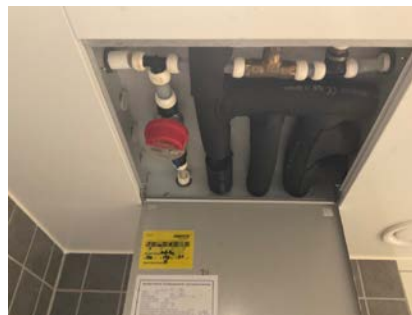
Rør i rør skap i taket

Manglende merking gjør det vanskelig å identifisere hvilke kurser som forsyner de ulike tapstedene, og kan komplisere feilsøking og rask avstengning ved lekkasje.

Dersom forholdet ikke utbedres kan det bli vanskelig å lokalisere og stenge vann ved lekkasje, inspeksjon og vedlikehold vanskeliggjøres

Kontrollere at eventuell lekkasjevann ledes til sluk i henhold til gjeldende anbefalinger.

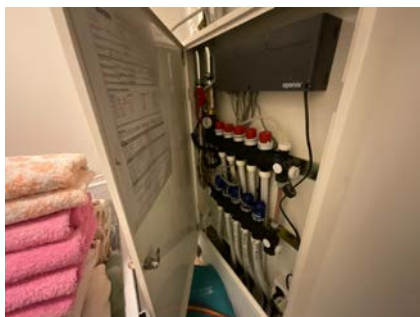
Vannbåren gulvvarme

Leiligheten har vannbåren gulvvarme med fordelerskap montert i det tekniske rommet.

Gulvvarmen forsynes av felles varmesentral i bygningen.

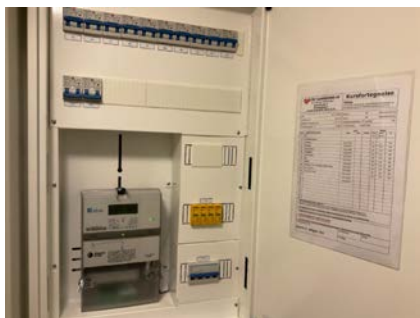
Sikringsskap i teknisk rom

Leiligheten er tilkoblet bygningens brannvarslingsanlegg med en røykvarsler i stuen, det er boligsprinkel med dyser i alle rom. Brannslukningsapparatet er plassert på teknisk rom.
