Bekkekollhellinga 48, 3623 LAMPELAND

**Hytte på Søre Blefjell med  
skjermet beliggenhet og stort  
potensial - skiløyper og  
turmogigheter rett utenfor døren!**

# Tilstandsrapport

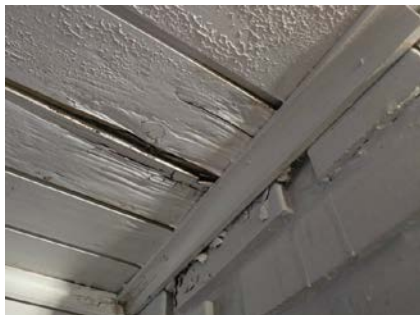
- Det er stedvis påvist synlige skader på overflater.

Det er synlige tegn til fuktskader i himling i stue. Dette gjelder i hovedsak rundt pipe.

For å lukke avvik må det gjøres tiltak.

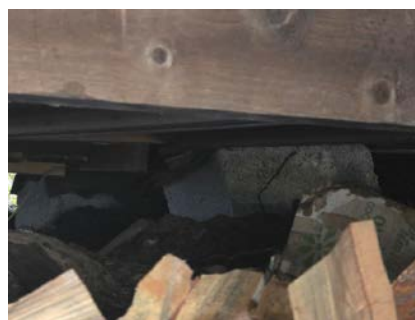
- Det er registrert skråriss som er symptom på setninger.
- Grunnmuren har sprekkdannelser.
- Det er registrert setningsskader/store riss/sprekker.

Det er sprekker og setningsskader i fundamenter som følge av ustabile grunnforhold og fuktskader i pilarblokker.

Det må gjøres tiltak med å utbedre fundamenter. Forholdet ses i sammenheng med drenering og etasjeskiller i rapporten.
