Bekkekollhellinga 48, 3623 LAMPELAND

**Hytte på Søre Blefjell med  
skjermet beliggenhet og stort  
potensial - skiløyper og  
turmogiligheter rett utenfor døren!**

# Tilstandsrapport

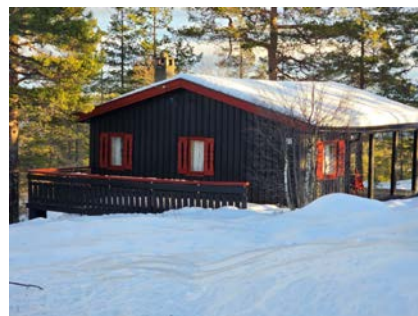
### TG 2 Nedløp og beslag

Takrenner, nedløp og øvrige beslag i metall. Takvann går til grunn. Nedløp på side ved inngang går i rør under hytta.

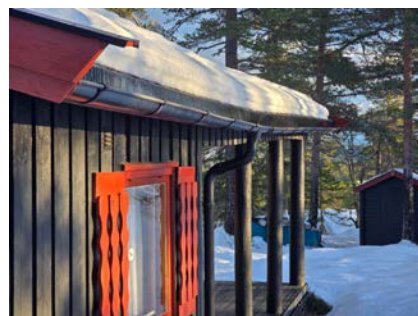
- Det er ikke tilfredsstillende bortledning av vann fra taknedløp ved grunnmur.
- Det er påvist avvik i beslagløsninger.
- Det mangler tilfredsstillende adkomst til pipe for feier.
- Mer enn halvparten av forventet brukstid er passert på renner/nedløp/beslag.

For å lukke avvikene må det gjøres tiltak. Dette gjelder takstige samt løpende vedlikehold av renner og beslag.

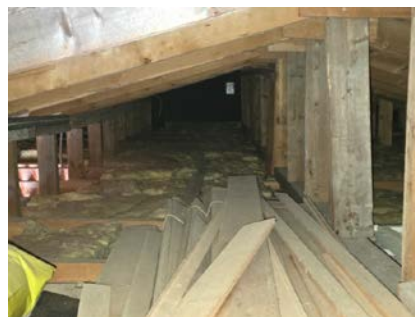
Nedbøyning i takkonstruksjon.

Muselort.

For å lukke avvikene må det gjøres tiltak med tetting mot mus samt vurdere å montere dampsperre for å hindre varm/fuktig luft å nå kaldloft.

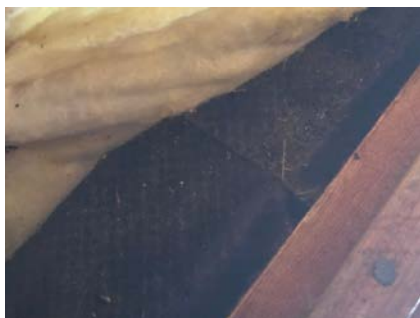
Svartpapp mellom himling og isolasjon.

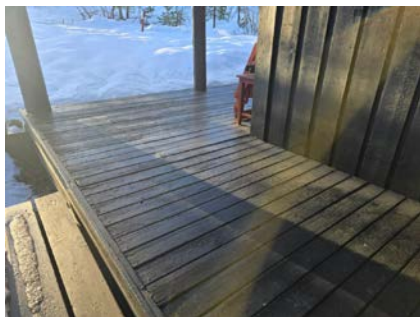
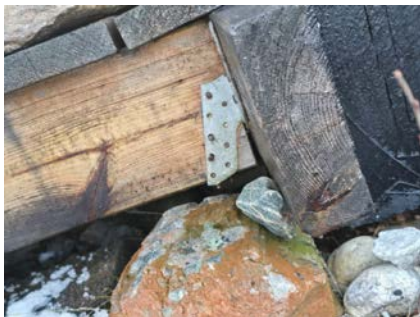
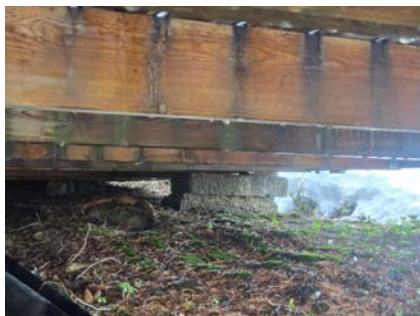
## TG 1 Utvendige trapper

Trapp på 2 trinn.

- Det er avvik:

Det må gjennomføres tiltak for å lukke avviket.

Kostnadsestimat: Under 20 000

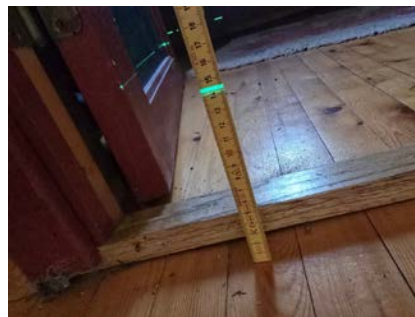
- Det er målt høydeforskjell på mellom 15-30 mm gjennom hele rommet. Tilstandsgrad 2 gis med bakgrunn i standardens krav til godkjente måleavvik.
- Målt høydeforskjell på mellom 10 - 20 mm innenfor en lengde på 2 meter. Tilstandsgrad 2 gis med bakgrunn i standardens krav til godkjente måleavvik.
- Målt høydeforskjell på over 20 mm innenfor en lengde på 2 meter. Tilstandsgrad 3 gis med bakgrunn i standardens krav til godkjente måleavvik.
- Målt høydeforskjell på over 30 mm gjennom hele rommet. Tilstandsgrad 3 gis med bakgrunn i standardens krav til godkjente måleavvik.

For å lukke avvikene må det gjøres tiltak med oppretting av gulv. Dette må ses i sammenheng med fundamenter i rapporten.

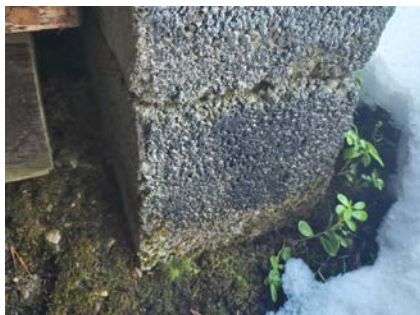
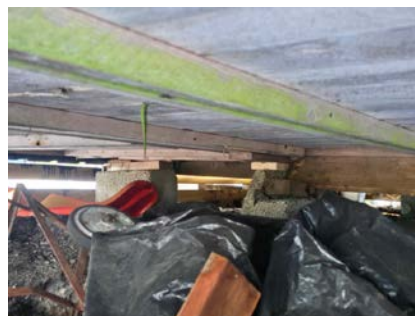
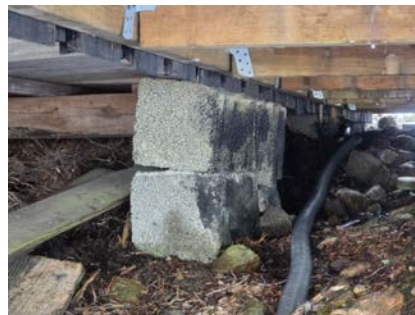
- Det er registrert skråriss som er symptom på setninger.
- Grunnmuren har sprekkdannelser.
- Det er registrert setningsskader/store riss/sprekker.

Det er sprekker og setningsskader i fundamenter som følge av ustabile grunnforhold og fuktskader i pilarblokker.

Det må gjøres tiltak med å utbedre fundamenter. Forholdet ses i sammenheng med drenering og etasjeskiller i rapporten.

**Kostnadsestimat: 20 000 - 100 000**
