Sam Eydes gate 2A, 3660 RJUKAN

**Romslig og oppgradert leilighet  
med nærhet til sentrum og alle  
byens fasiliteter - balkong**

# Tilstandsrapport

## BOLIGBYGG MED FLERE BOENHETER

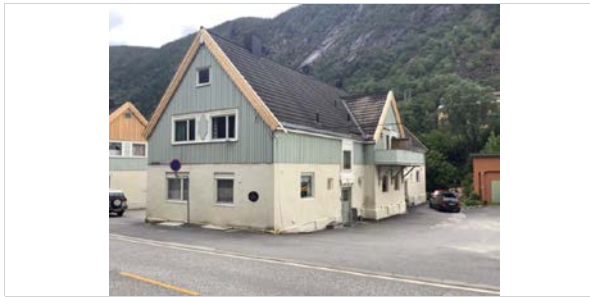
**Byggeår**  
1920

**Standard**  
Normal standard på bygget ut ifra alder/konstruksjon - jamfør beskrivelse under konstruksjoner.

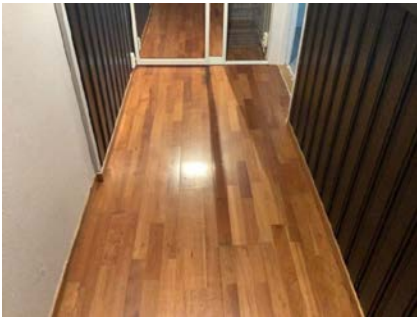
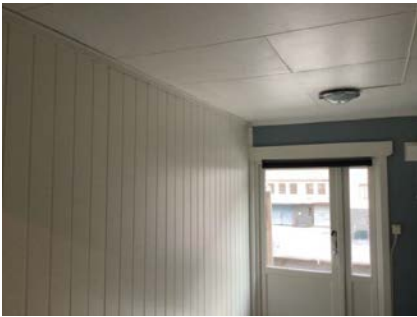
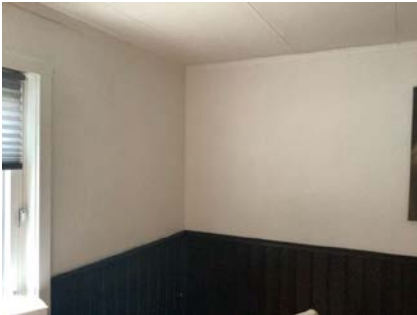
**Overflater** TG 2

Innvendig er det gulv av parkett og laminat.  
Veggene har trepanel og malte plater.  
Innvendige tak har malte plater.

**Vurdering av avvik:**  
• Det er påvist skader på overflater.

**Konsekvens/tiltak**  
• Gjennomføre ytterligere undersøkelser og foreta utbedring av skade.

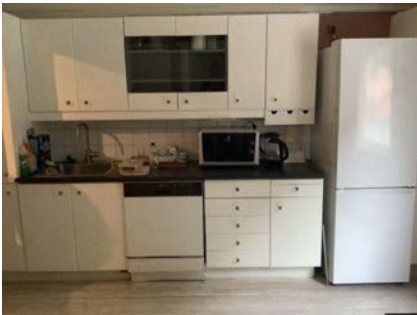
Kjøkkenet har innredning med glatte fronter. Benkeplaten er av laminat. Det er kjøl/fryseskap, oppvaskmaskin og komfyr.

- Vurdering av avvik:**
- Det er kun kullfilterventilator på kjøkkenet og heller ikke andre forserte/mekaniske avtrekksløsninger fra kokesonen.
- Konsekvens/tiltak**
- Om mulig bør det etableres mekanisk/forisert avtrekk ut fra kokesonen.
