Kyrkjevegen 15, 3800 BØ I TELEMARK

**Renoveringsobjekt med stor tomt
sentralt i Bø!**

Tilstandsrapport

ENEBOLIG

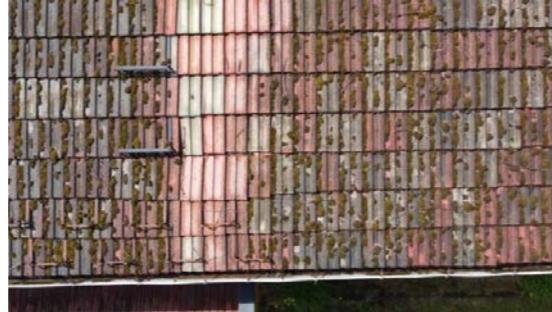
Taket har mye mose og taktekkingen er i fra byggeår. Det er påvist taklekkasje i takutstikk og innvendig i bolig. Dette tyder på at taktekkingen og undertaket ikke er tett rundt disse områdene.

Bilde av takstein over balkong

Basert på taktekkingens alder og tilstand, så må taktekkingen skiftes.

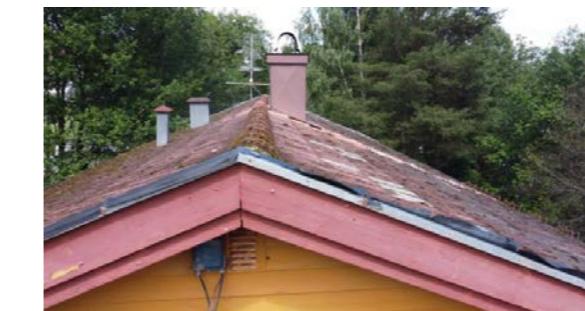
Avflakking av overflatebehandling på israftbeslag.

Nedløp i lakkert/behandlet metall på hushjørnet bør ledes ned i drenerør for å redusere fuktpåkjenning på kjellermur.
